Committente:
Comune di Rassa
13020 Rassa (VC)

IMPIANTO IDROELETTRICO "SORBA"

E10 - RELAZIONE DI INTERAZIONE CON GLI HABITAT NATURALI

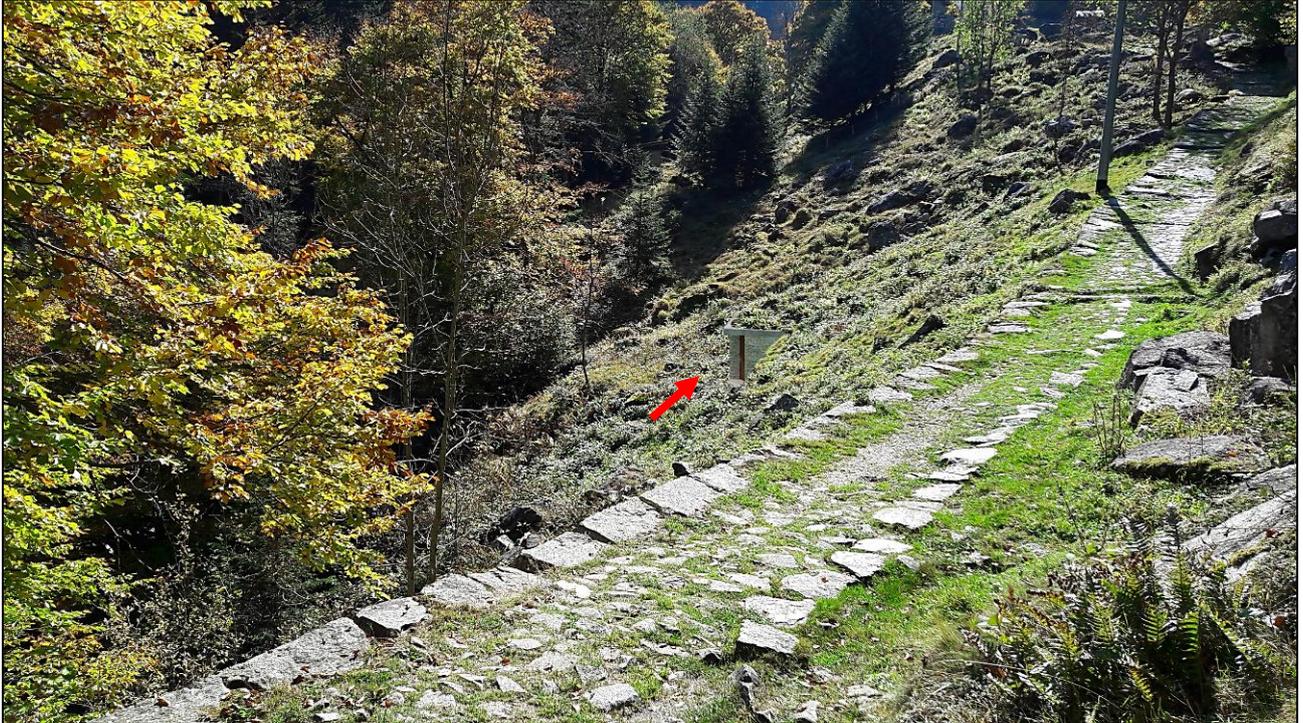
Figura 2-1. Fotoinserimento dell'opera di presa. A seguito degli inerbimenti previsti risulterà pressochè impercettibile

Segue una rappresentazione mediante fotoinserimento della centrale e dell'opera di presa, che come accennato risultano ridimensionate rispetto al precedente progetto. Il terreno attualmente reso disponibile dall'amministrazione comunale è privato, gestito a verde pubblico, come si può vedere dall'immagine di fotoinserimento. Il ripristino con copertura della centrale non modificherà la connotazione attuale dell'area.

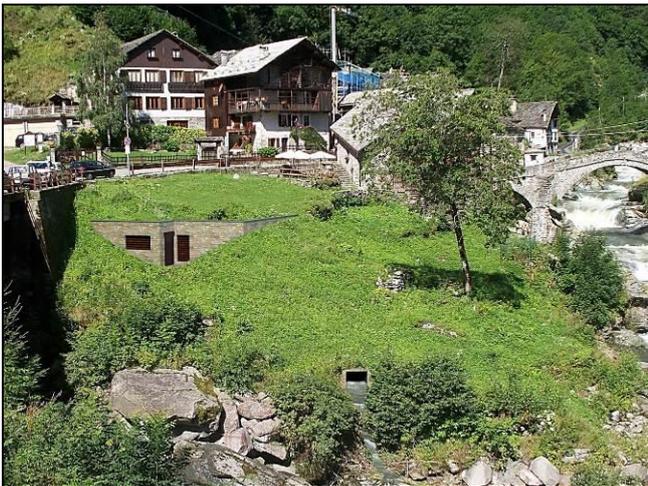
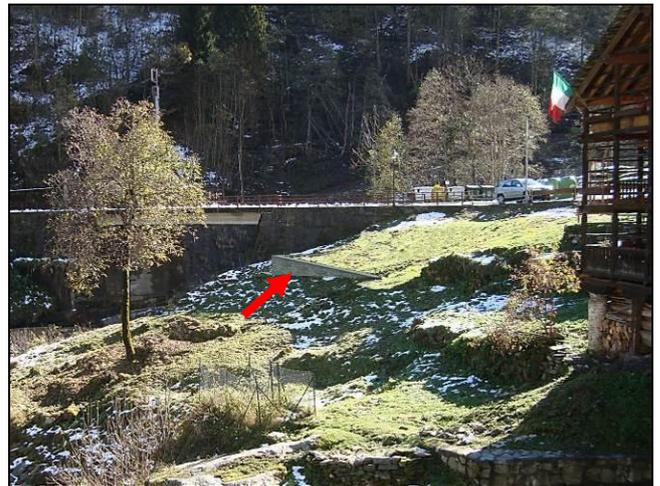
Figura 2-2. Fotoinserimento della centrale di produzione nell'area prativa adiacente al ponte della SP82. A sinistra vista dalla SP82 e a destra vista (impercettibile) dall'abitato di Rassa.

La centrale di produzione si trova invece in area inserita al margine del concentrico dell'abitato di Rassa, in adiacenza al ponte della SP82. La realizzazione della centrale prevede l'interramento della stessa, che risulterà praticamente invisibile dall'abitato di Rassa.

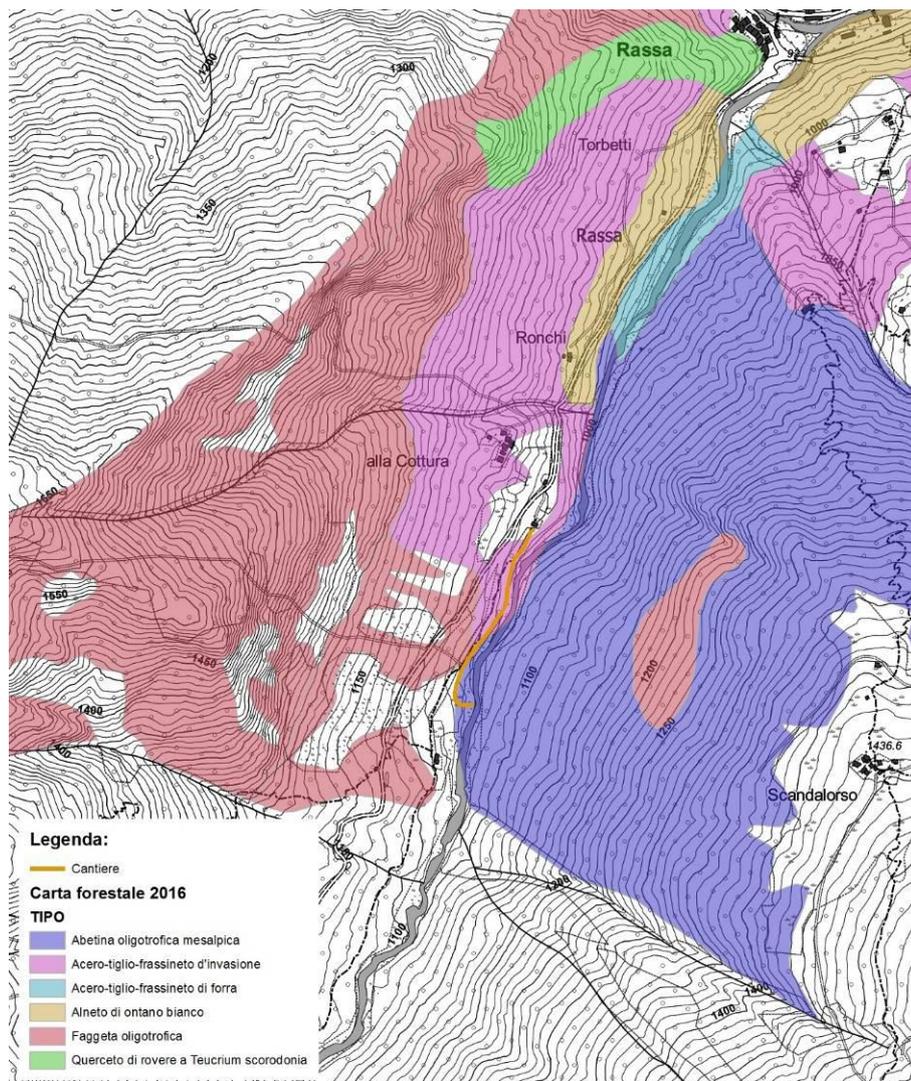
Figura 3-1: Tipologie forestali presenti in Val Sorba (fonte: SIFOR Piemonte) rispetto all'area di progetto (cantiere di sistemazione della mulattiera esistente).

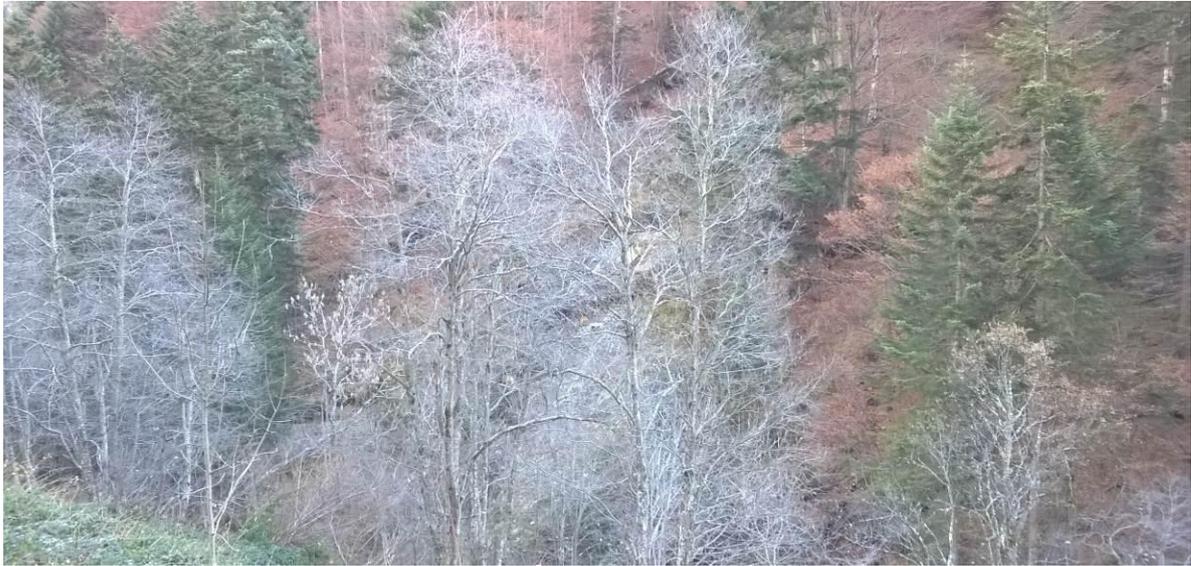
Alneto di Ontano bianco (variabilità AN20X – Habitat 91E0): si presenta con coperture diffuse ed estese con composizione in genere quasi pura della specie caratteristica dell'Ontano bianco (*Alnus incana*) lungo la scarpata a valle della mulattiera fino alle rive rocciose del T. Sorba;

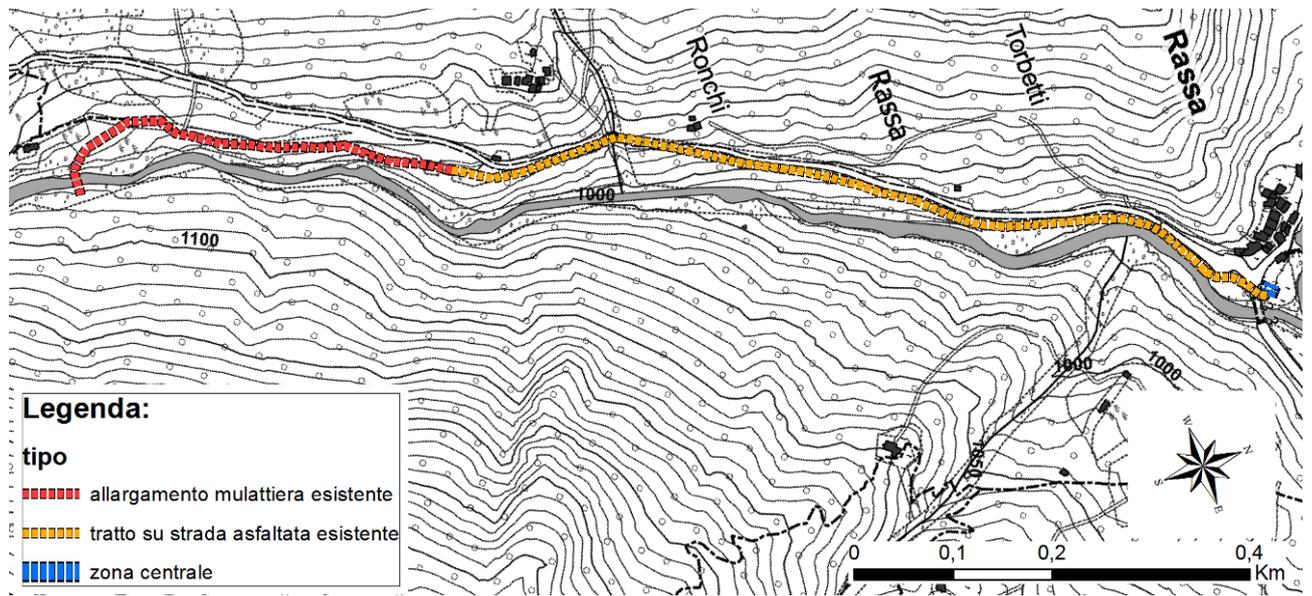
Figura 3-2. Cartografia di progetto su base CTR l’area è sita all’interno della ZPS “Alta Valsesia e Valli Otro, Vogna, Gronda, Artogna e Sorba”

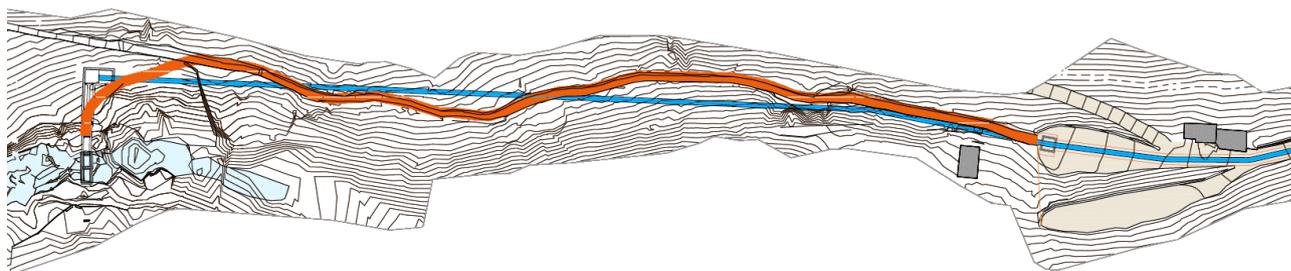
Figura 3-3. Dettaglio di progetto della porzione dal parcheggio all'opera di presa che implicherà la risistemazione della mulattiera. (immagini non in scala)

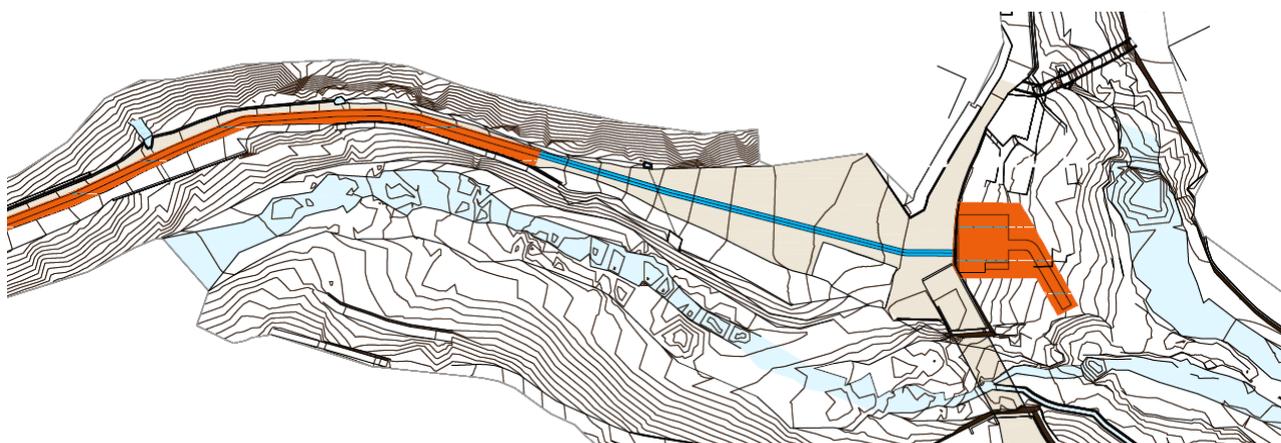
Figura 3-4. Dettaglio di progetto della zona centrale. L'accesso avverrà dalla viabilità esistente. (immagini non in scala)

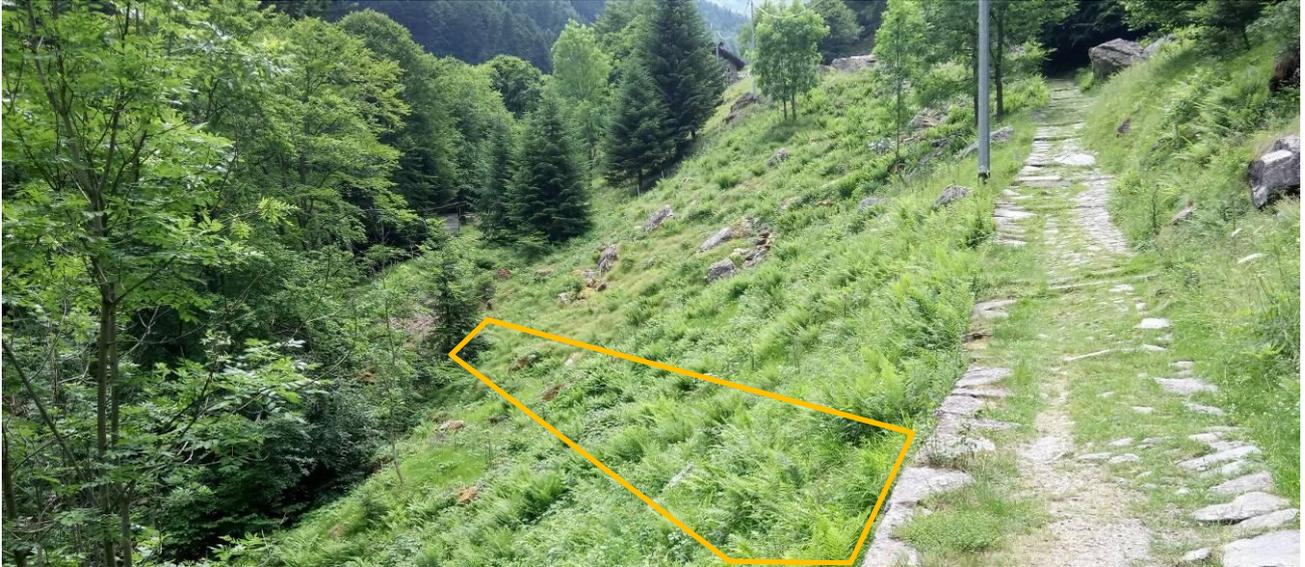
Figura 3-5: Panoramica della prateria di transizione; dalla mulattiera e da valle in prossimità del T. Sorba e previsione della superficie interessata per la realizzazione della pista di cantiere

1. Una zona in scarpata naturale caratterizzata da un **incolto erbaceo** in cui verrà realizzato un tratto di pista di cantiere di circa 75 m con larghezza di 3 m che dalla mulattiera giunge sulla rive sinistra del T. Sorba; le specie rilevate lungo la scarpata, sono: il Rovo (*Rubus sp.*), la Felce aquilina (*Pteridium aquilinum*) e una copertura diffusa di graminacee.

In merito alla classificazione, la copertura prevalente della felce (*Dryopteris affinis subsp. cambrensis*), la presenza comunque diffusa del rovo (*Rubus hirtus* agg.) e la presenza di specie forestali di neo-colonizzazione, quali plantule di Sorbo (*Sorbus aucuparia*), di sporadica rinnovazione di Salicone (*Salix capraea*), *Salix appendiculata*, evidenziano processi di evoluzione che consentono di classificare l'incolto come **prateria di transizione** (Figura 3-5).

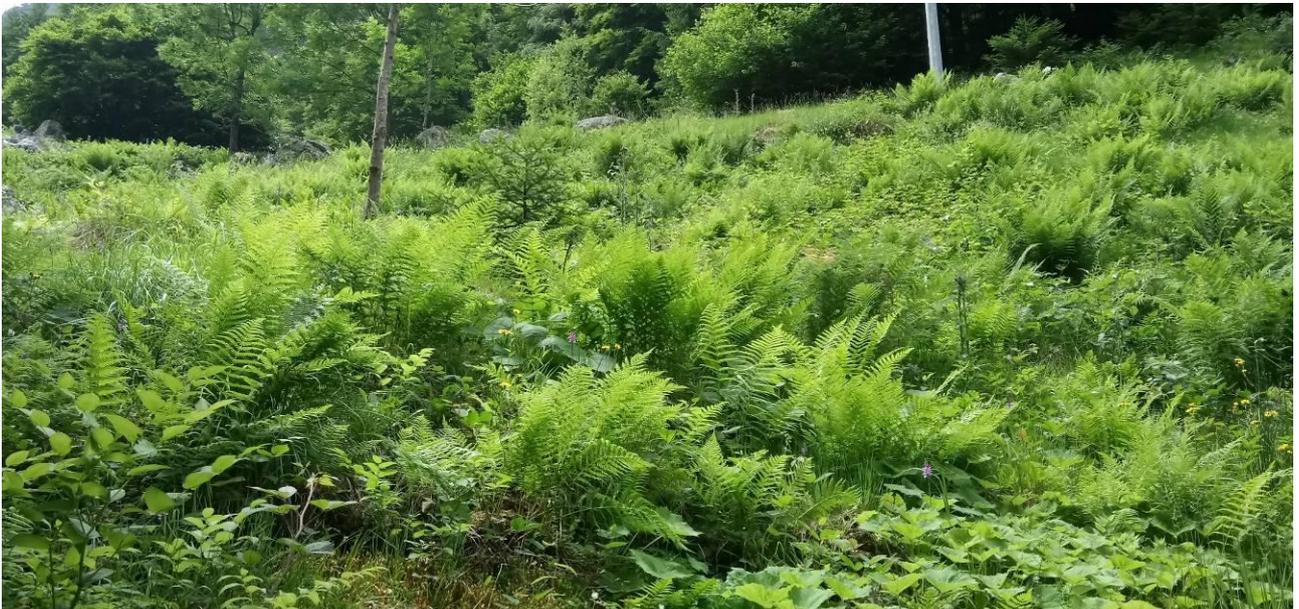
Figura 3-6. Dettaglio del popolamento erbaceo

Solo in prossimità dell'alveo, per una fascia molto ristretta a contatto e sottocopertura della fascia di faggeta oligotrofica, la composizione erbacea evidenzia la presenza di un ambiente igrofilo, come rilevato dalla presenza di *Adenostyles alliariae* in prossimità delle sponde del torrente.

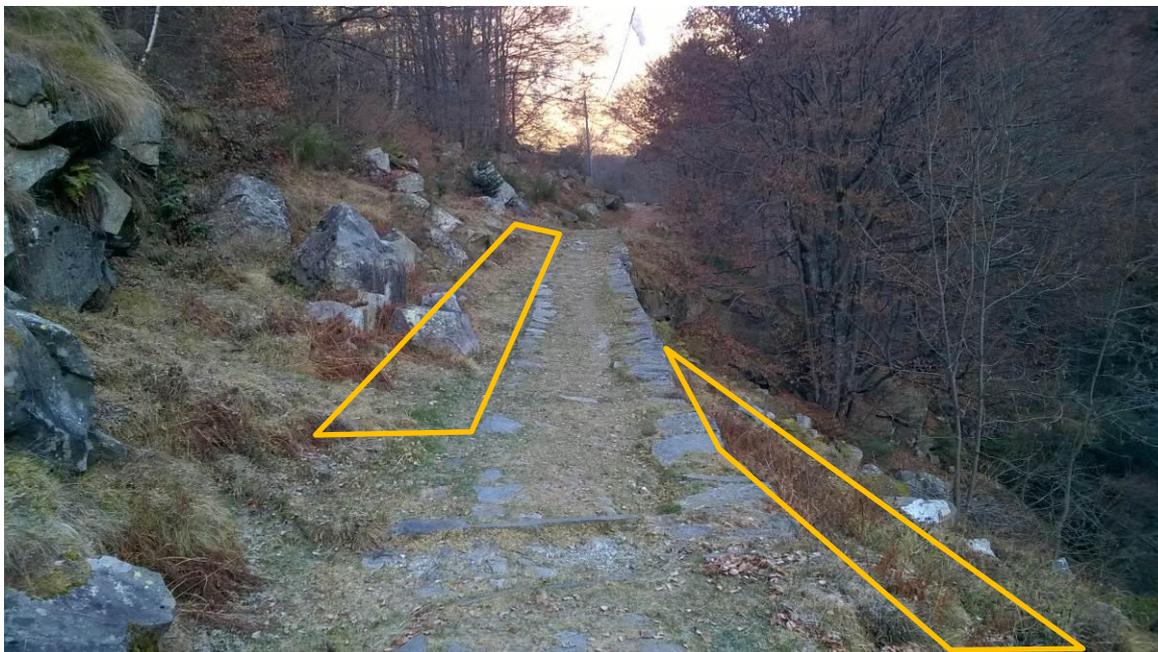
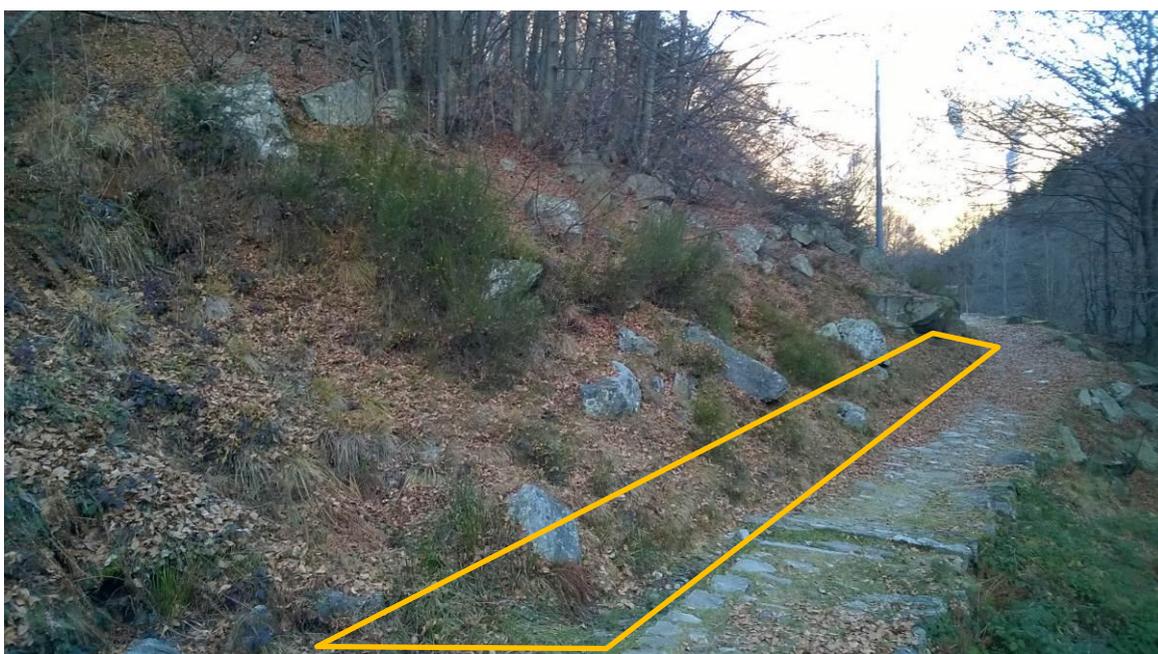
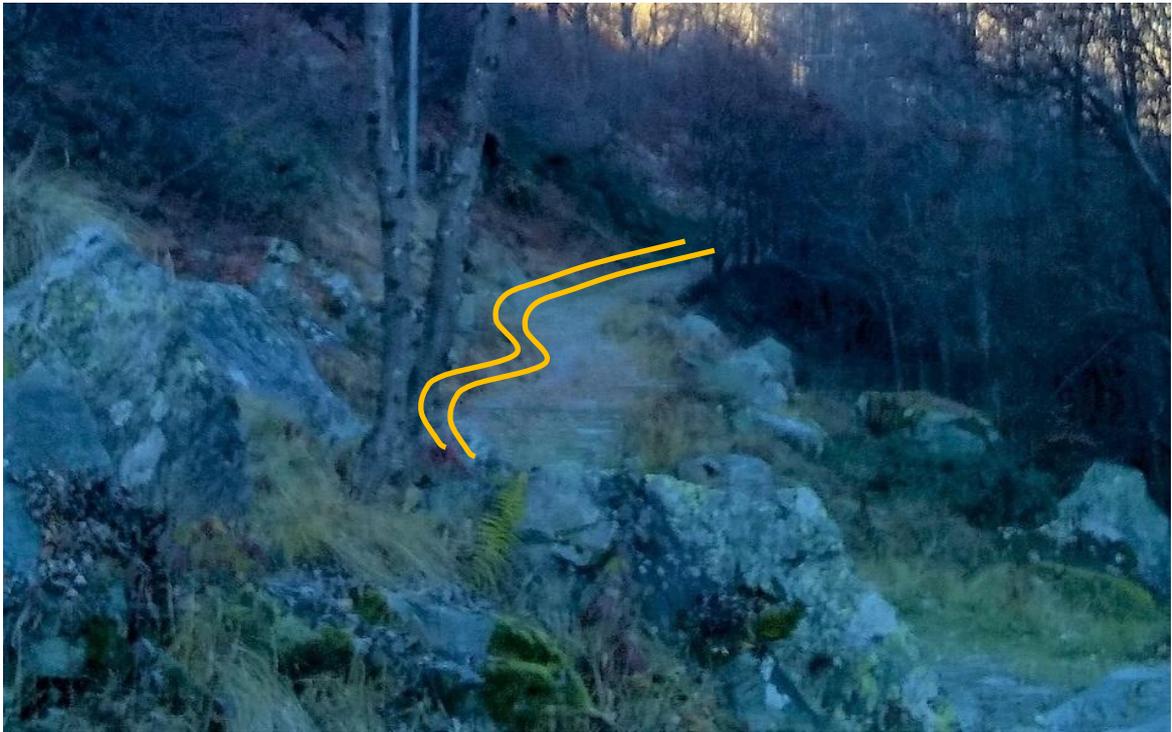
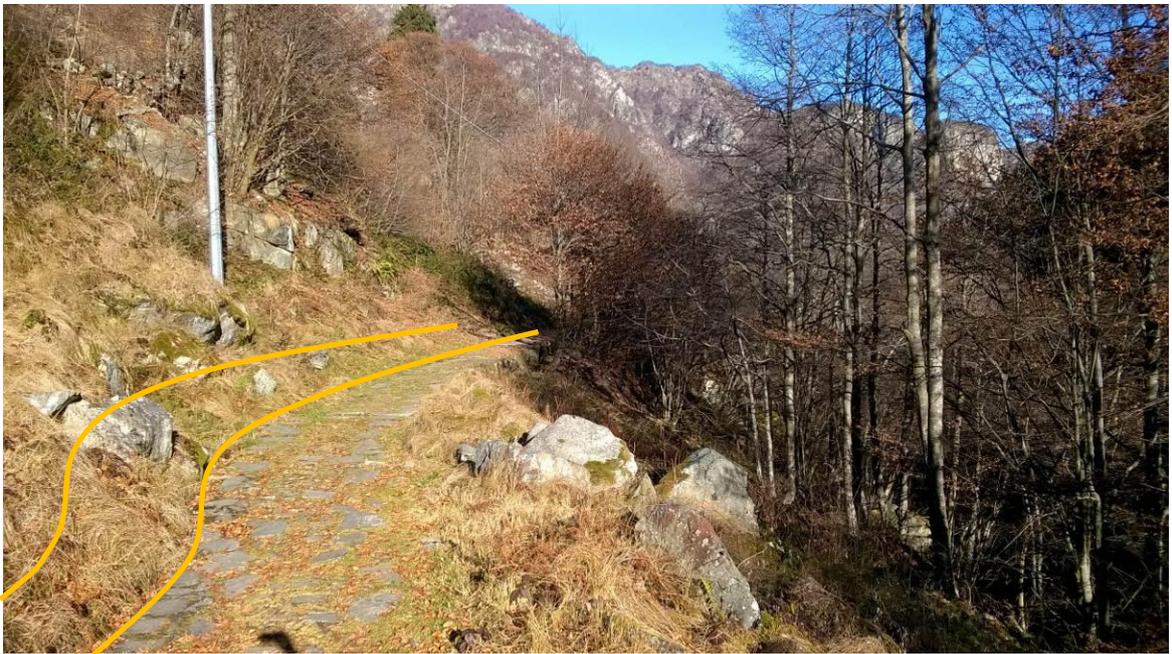
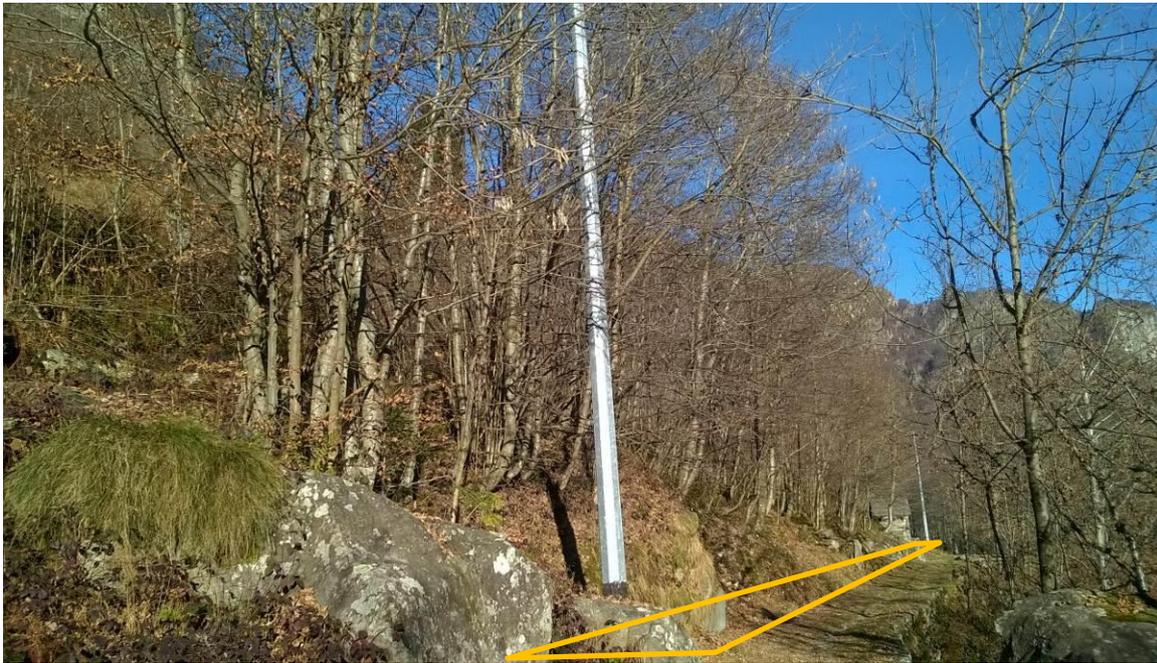
Figura 3-8. Allargamento previsto durante la sistemazione della mulattiera esistente. Serie di immagini esplicative

2. L'infrastruttura rappresentata dalla **mulattiera** costituita da materiale roccioso che verrà interessata da un allargamento verso monte di 1 metro per un tratto di circa 220 m, dagli attuali 2-2,30 m di larghezza fino a raggiungere 3 m lungo tutto il tratto; lungo le scarpate a monte della mulattiera interessate dall'allargamento necessario al cantiere, si rileva un'assenza di coperture boscate vere e proprie, con presenza di substrato roccioso affiorante che risulta ricoperto da una frammentata coltre erbacea e da una componente di vegetazione forestale costituita da una sporadica componente arbustiva di Ginestra (*Cytisus scoparius*) e rado Rododendro (*Rhododendron ferrugineum*) nel tratto di monte, mentre nel tratto medio-inferiore del tracciato, da diffuso Nocciolo (*Corylus avellana*) che delimita le fasce marginali della Faggeta oligotrofa presente e da alcuni isolati soggetti arborei di Frassino maggiore e Abete bianco (*Abies alba*).

realistico le porzioni di soprassuoli che le attività di cantiere coinvolgeranno: la localizzazione della pista di accesso alla zona della presa e l'allargamento della mulattiera. Gli ambienti boschivi in cui si inserisce appartengono alla **faggeta oligotrofa** (a monte della mulattiera) ed all'**alneto di ontano bianco** (a valle della mulattiera fino alle rive del torrente, come rappresentato in Allegato1).

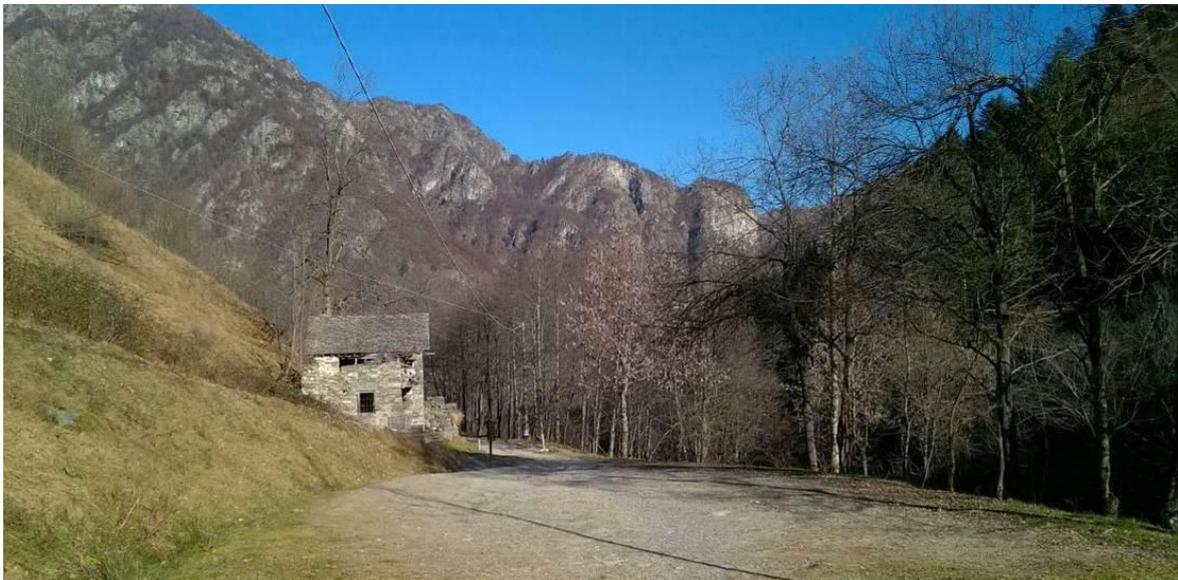
Figura 3-9: Panoramica della zona del primo piazzale e della scarpata vegetata

3. In merito alla zona del parcheggio, che rappresenta la zona di deponia del materiale, esso risulta in prevalenza caratterizzato dalla presenza di due piazzali non vegetati, raccordata da una fascia vegetata con alberature di Salicome, Ontani bianchi e rado Frassino maggiore (Figura 3-9).

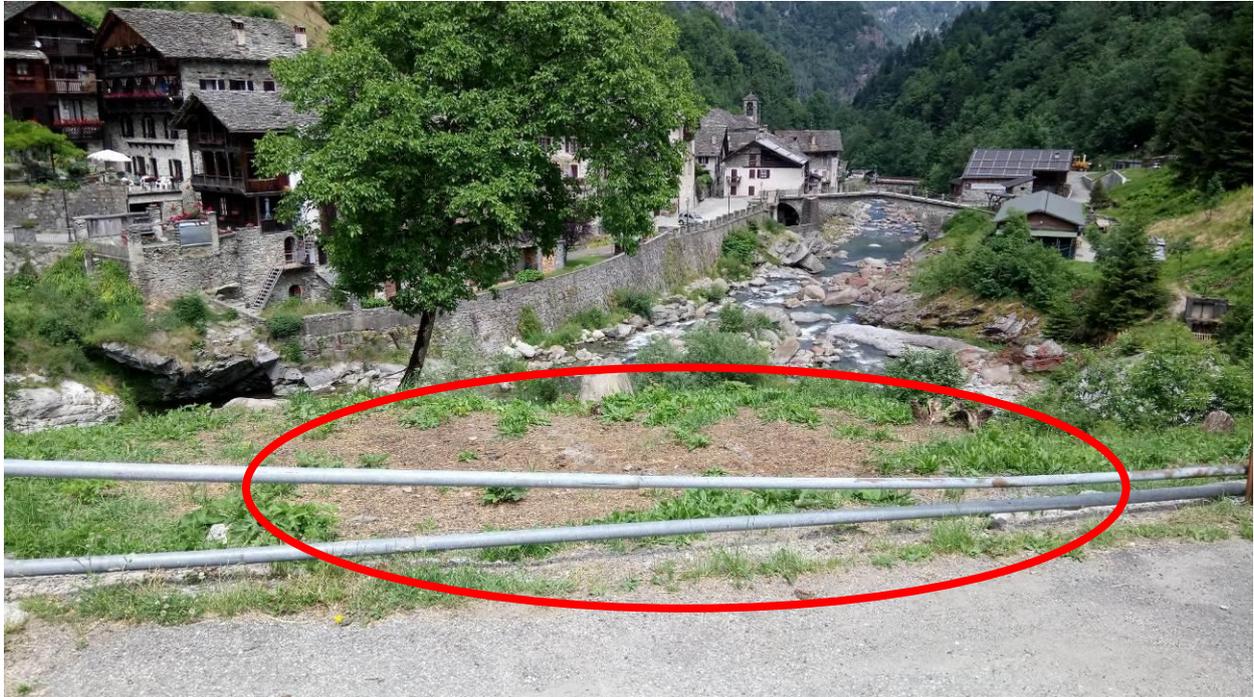
Figura 3-10: Panoramica della zona interessata dalla realizzazione della centrale di produzione

4. In merito alla zona della centrale, trattasi di una superficie scarsamente vegetata, costituita da un terrapieno a valle del piazzale stradale .

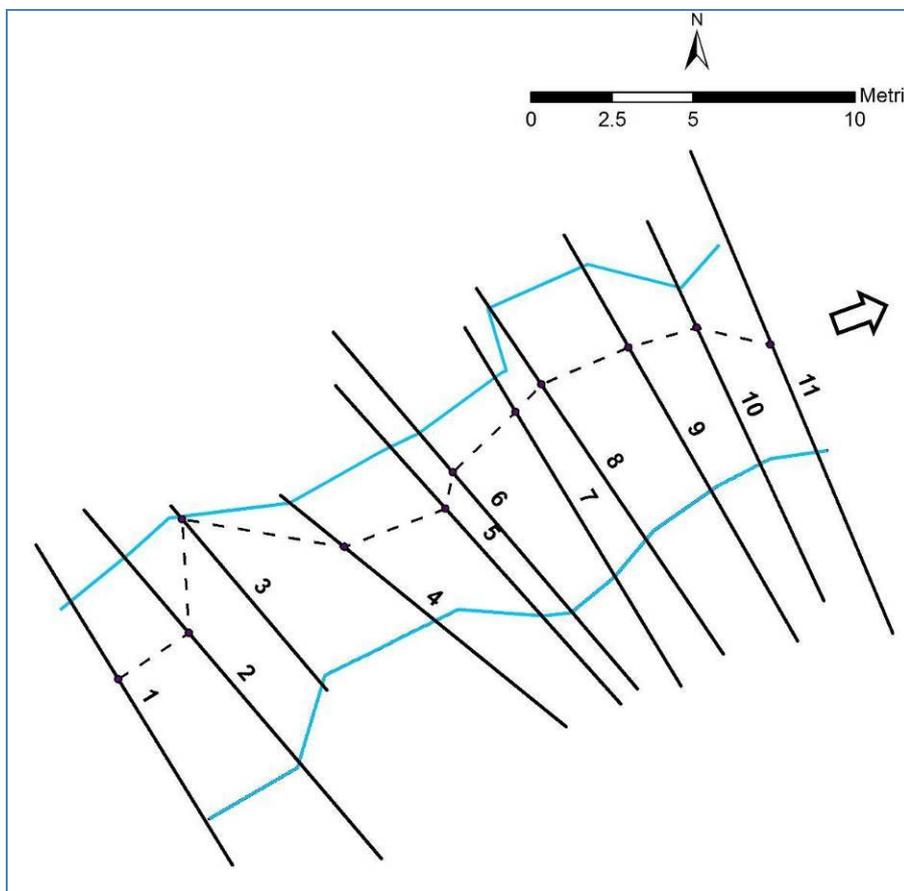
Figura 3-11: Sezioni rilevate nel tratto in esame e direzione del flusso idrico

Per la valutazione degli effetti sugli ambienti ripariali sono state ritenute particolarmente rappresentative le seguenti sezioni trasversali: 1, 3, 7, 9.

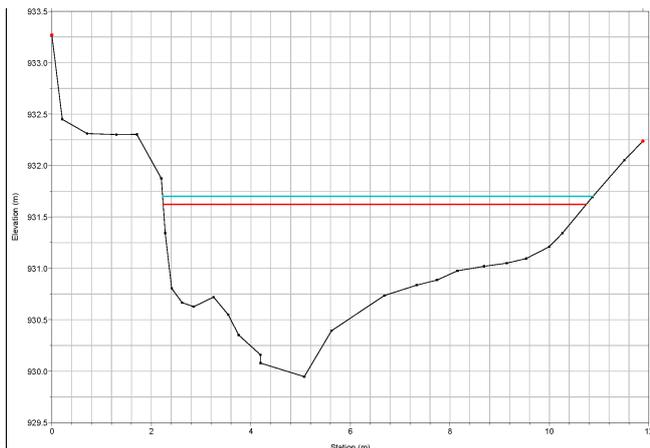
SEZIONE 1

In regime di piena la larghezza dell'alveo bagnato nelle prime due sezioni di monte (sezioni 1 e 3) non varia sostanzialmente tra la configurazione attuale e quella di progetto, mentre si riscontra qualche differenza nelle sezioni 7 e 9. Le sezioni 1 e 3 sono rappresentative dei tratti inforrati o dove il corso d'acqua presenta unità morfologiche a *pool* (rappresentative della porzione alta del tratto derivato). Nelle sezioni 7 e 9, in caso di piena, il deposito di ghiaia e ciottoli presente in sponda destra viene più o meno sommerso a seconda dell'entità della piena. Come illustrato nella prima parte si può ragionevolmente affermare che, in caso di piene straordinarie, con tempo di ritorno di almeno un anno, il greto presente in sponda destra venga sommerso comunque.

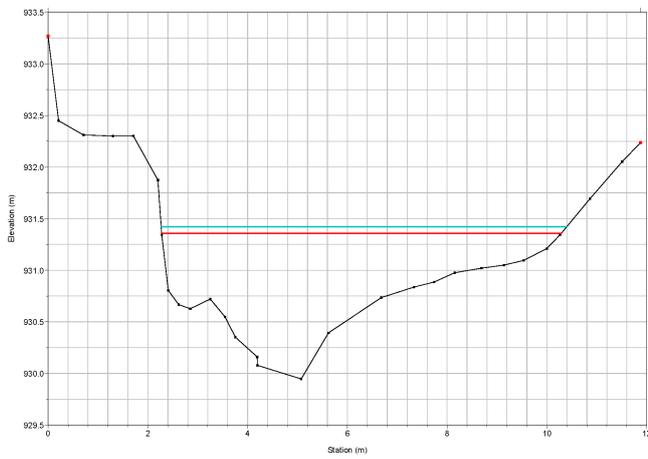
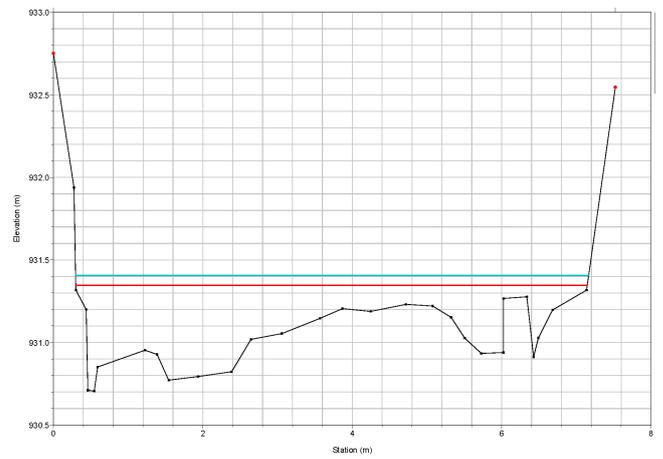
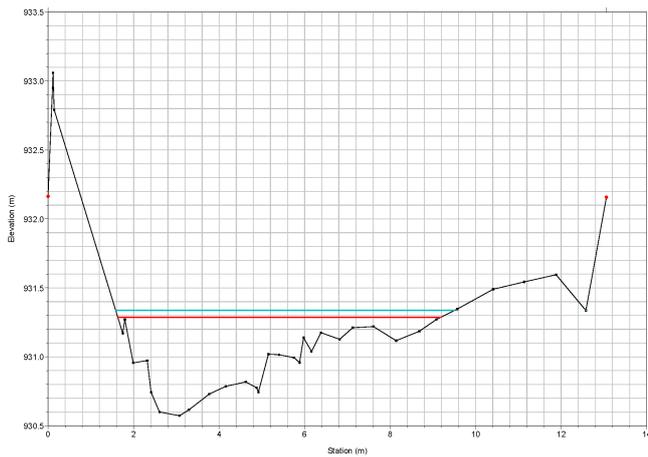
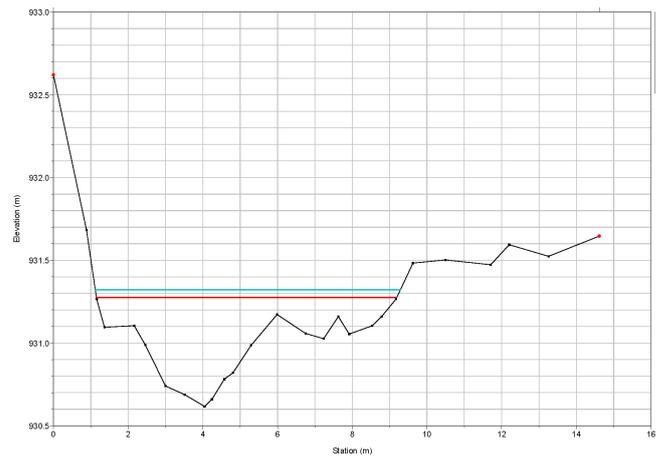
In regime di morbida le due sezioni di monte continuano a non presentare differenze tra configurazione attuale e configurazione di progetto. Limitatamente alla portata di morbida Q_{91} , lo stesso si può affermare anche per le due sezioni di valle, in quanto la larghezza dell'alveo bagnato non cambia in modo significativo. In ogni caso la presenza di vegetazione in alveo sarà limitata dalla presenza delle piene oltre che dall'assenza di substrati fertili. L'alveo del torrente è infatti prevalentemente roccioso.

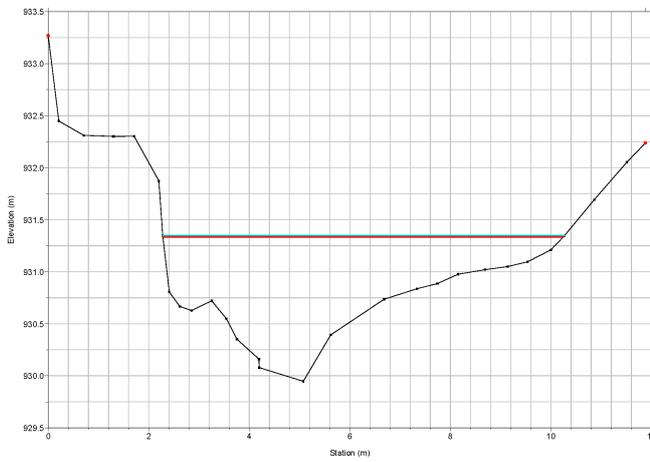
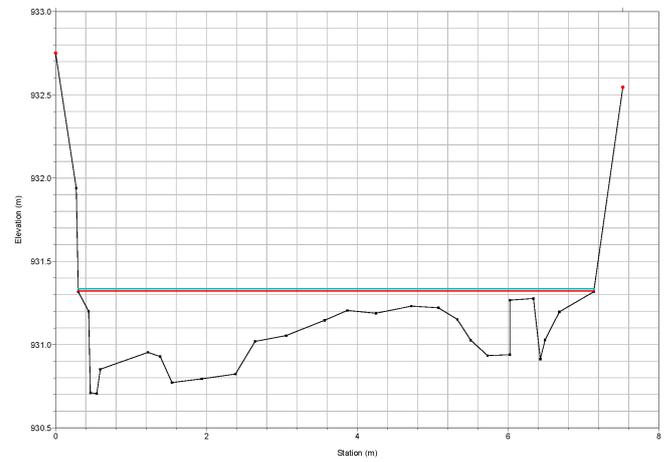
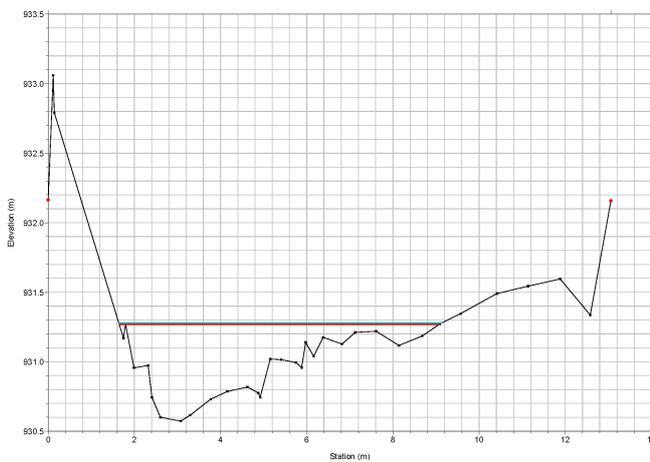
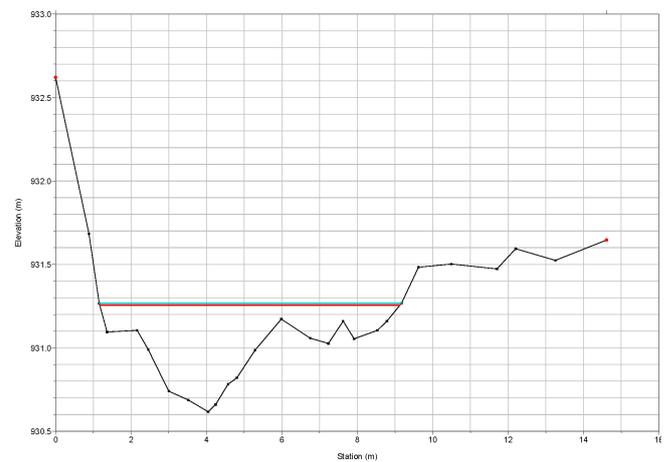
In linea generale vale quanto affermato rispetto alla portata di morbida. L'elevato DMV rilasciato tutela adeguatamente l'area bagnata del corso d'acqua già alla Q182. Si nota la variazione di livello pressochè impercettibile. Gli ambienti ripariali non subiranno di conseguenza modifiche evidenti.

Al ridursi della portata defluente, il regime idraulico di progetto tende sempre di più a coincidere con quello attuale. **Si ricorda che per portate inferiori alla Q186, ossia per 179 giorni l'anno, la centrale sarà ferma ed il regime idraulico nel torrente corrisponderà a quello naturale.**

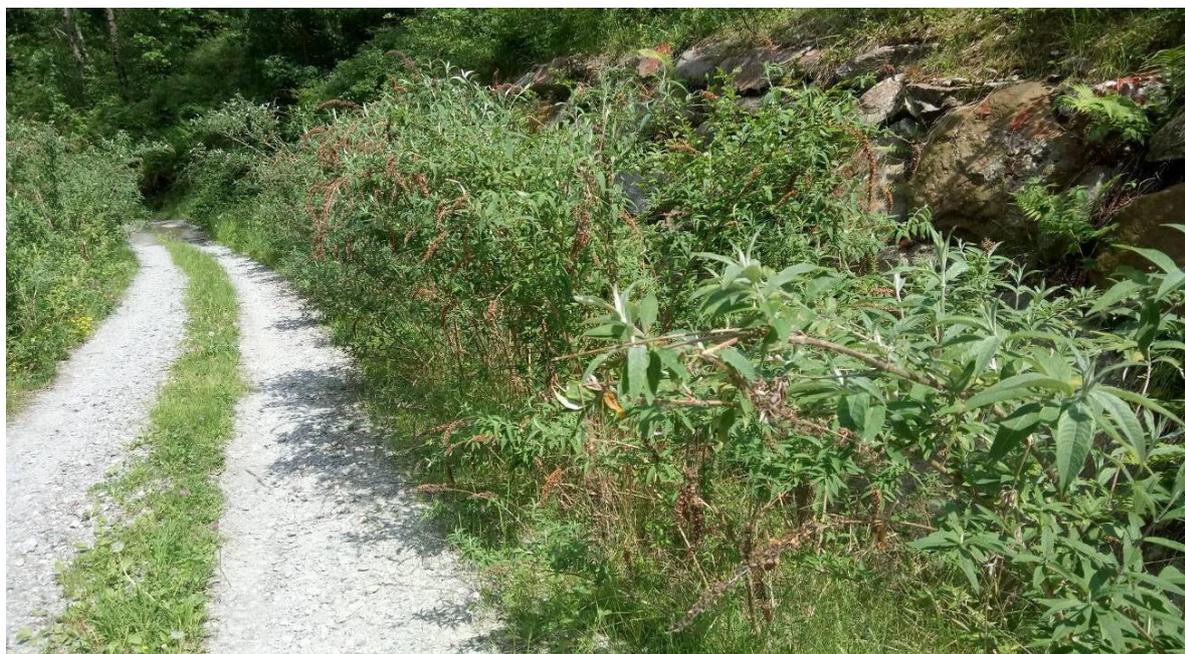
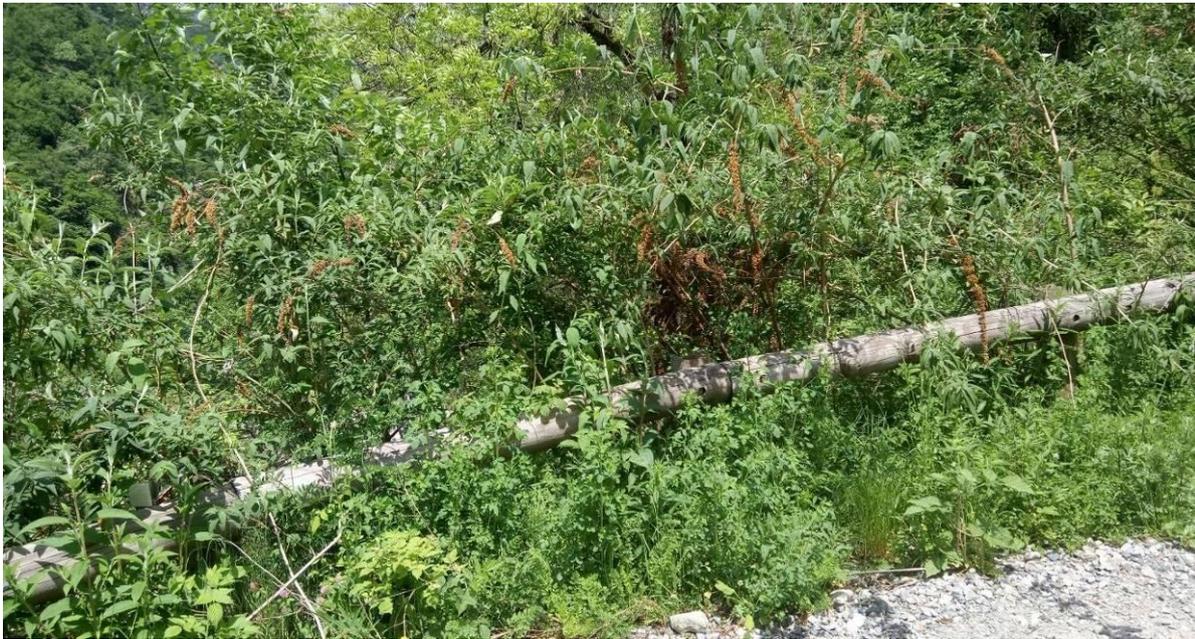
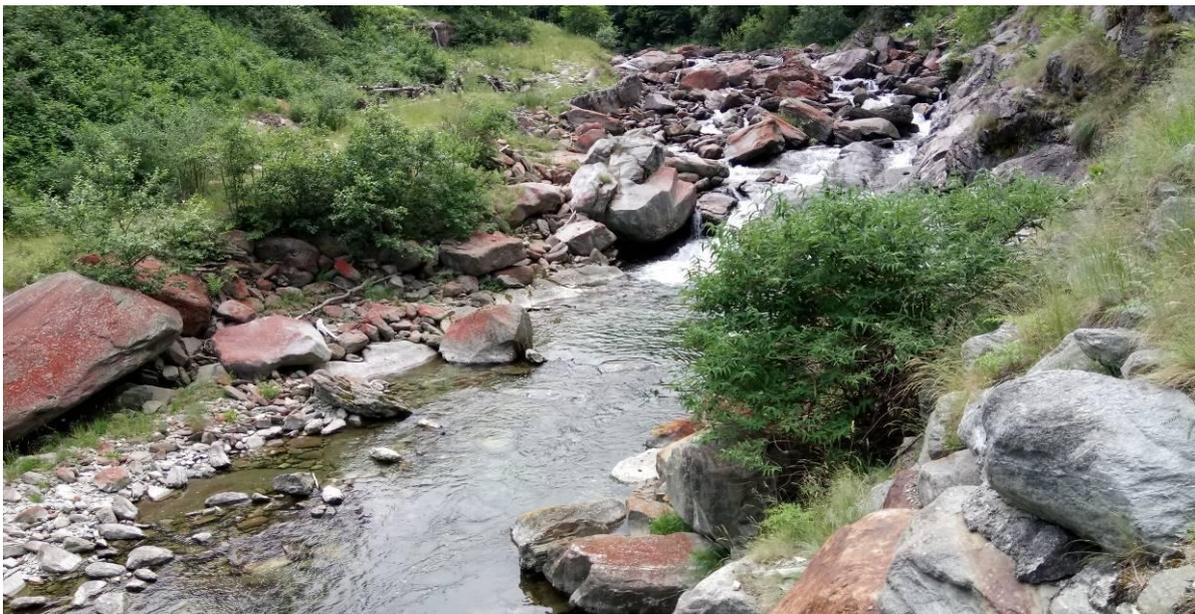
Figura 3-12: Panoramiche delle zone con presenza anche abbondante di *Buddleja davidii*

Come ricordato anche in premessa alla richiesta di approfondimento della Conferenza dei Servizi, la *Buddleja davidii* è presente nel tratto sotteso alla presa, localizzandosi in modo discontinuo nelle aree di greto del tratto terminale prima della centrale. Ma **la zona di probabile origine e diffusione anche lungo le fasce spondali, in cui la specie risulta avere una copertura continua e particolarmente vigorosa, riguarda il versante in destra idrografica (Figura 3-12), come riportato in Allegato 1. Le due aree in cui la specie è stata rilevata in modo importante hanno un'estensione di circa 3.100 m² e 1.000 m² per un totale di 4.100 m².** Lungo l'alveo la presenza è discontinua e la mancanza di coperture più dense come osservate nel versante in destra è da attribuirsi al regime torrentizio del T. Sorba che, in occasione delle piene, ne comporta periodicamente, allo stato attuale e anche in presenza dell'impianto in progetto, un rimaneggiamento limitandone l'espansione (come meglio argomentato al punto e).

Al fine di evitare che durante l'esecuzione dei lavori, soprattutto durante le operazioni di scavo, si creino delle condizioni che possano favorire l'insediamento dell'esotica, particolarmente aggressiva in condizioni di superficialità dei suoli, in quanto specie pioniera, xerofila che ben si adatta a suoli drenati e poveri di sostanza organica (quindi simili a quelli messi a nudo dalle attività di cantiere), dovranno essere osservate le seguenti misure di contenimento dell'esotica.

Il piano di monitoraggio che dovrà essere adottato in fase ante-operam, in corso d'opera e nel post-operam per un periodo di 5 anni, prevede di adottare le indicazioni presenti nella scheda monografica della specie fornite dal Gruppo di Lavoro Specie Esotiche della Regione Piemonte (2013) relative ad interventi di contenimento tipo meccanico e fisico, mediante il taglio o decespugliamento che dovrà

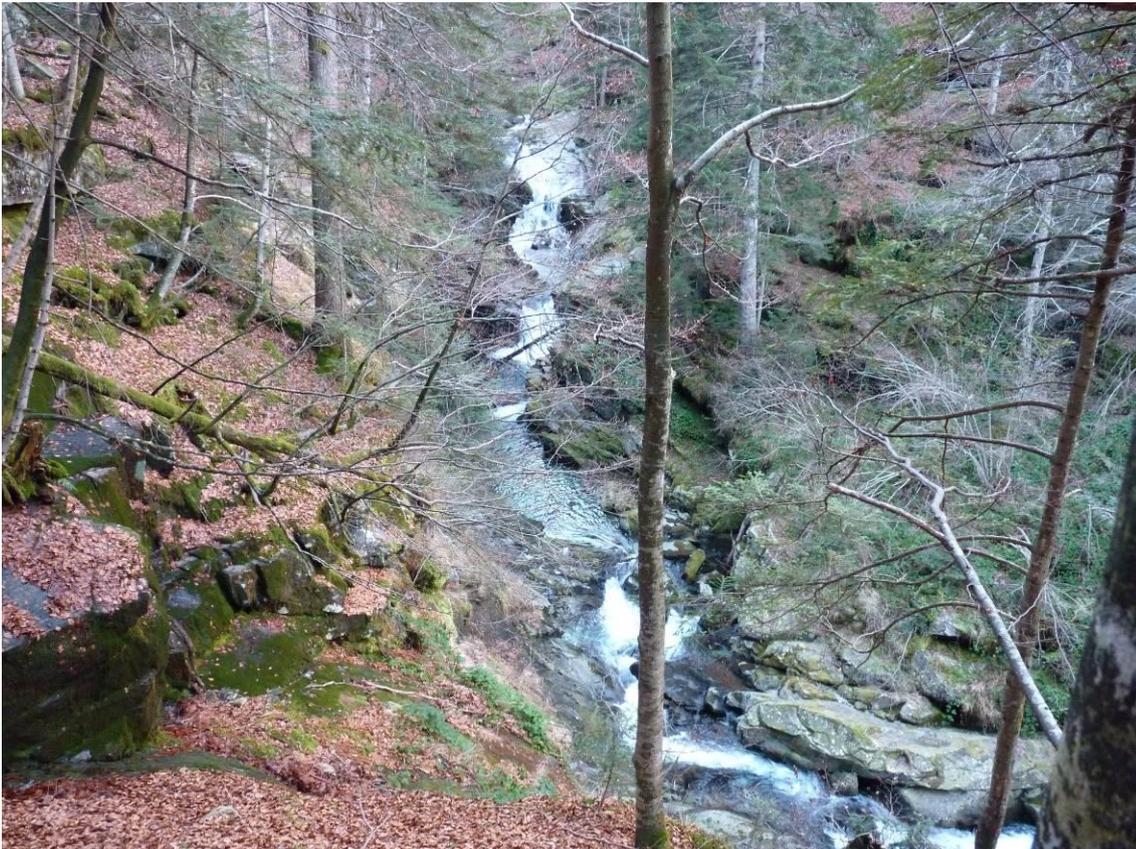
Figura 4-1. Porzione del torrente nel tratto sotteso. Si nota l'assenza di vegetazione riparia significativa correlata ai flussi idrici del torrente Sorba e l'assenza di tratti colonizzabili dovuti al substrato roccioso. Il tratto è inoltre inaccessibile per analisi di dettaglio. L'immagine, in periodo autunnale dove gli alberi in primo piano sono spogli consente almeno la visione di un tratto di torrente.

Per quanto riguarda la porzione più bassa del tratto derivato si conferma la presenza di piccoli greti, dove viene indicato il popolamento a *Buddleja davidii*, con assenza di formazioni ascrivibili ad ambienti di pregio. Si allega una documentazione fotografica che evidenzia l'assenza di formazioni perifluviali rilevanti nel tratto derivato. Si può notare anche in immagine che alcuni tratti non sono fisicamente raggiungibili, vista la morfologia inforrata del torrente. Queste caratteristiche fanno peraltro escludere che vi siano ambienti ripari collegati alle dinamiche fluviali in quanto la zona perifluviale risulta pressochè verticale fino al raccordo con la vegetazione boschiva di versante.

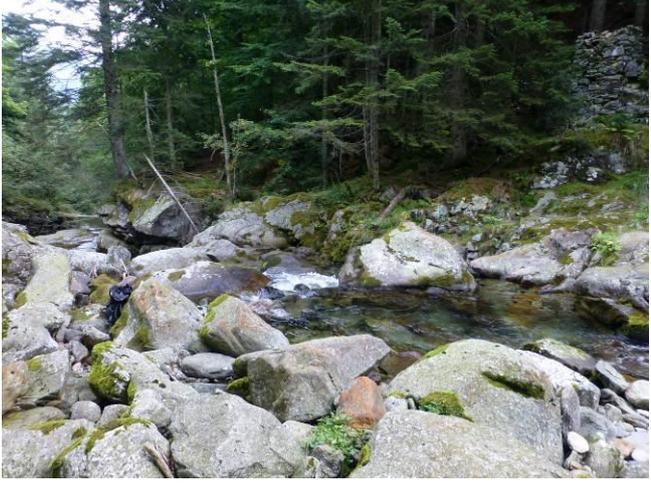
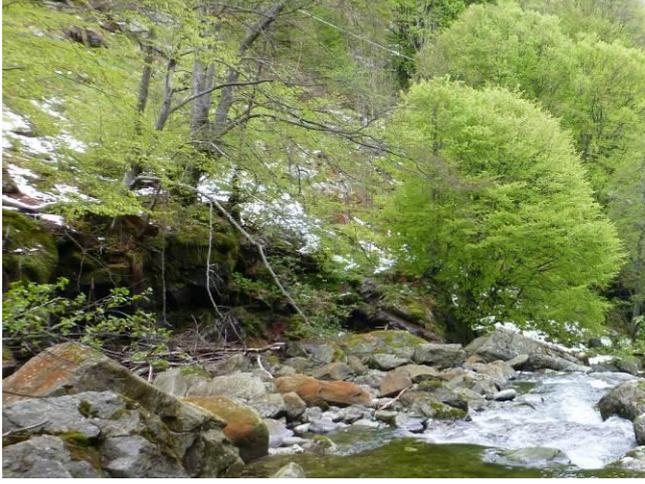
Figura 4-2. Dettaglio delle sponde del torrente nel tratto sotteso. Si nota l'assenza di vegetazione riparia significativa correlata ai flussi idrici del torrente Sorba e l'assenza di tratti colonizzabili.

<p>Sponde del torrente in periodo primaverile</p>	<p>Evidente dislivello presente tra il versante boscato e l'alveo inciso del torrente, che non fornisce spazio ad ambienti perifluviali</p>
