Committente:
Comune di Rassa
13020 Rassa (VC)

IMPIANTO IDROELETTRICO "SORBA"

E10 - RELAZIONE DI INTERAZIONE CON GLI HABITAT NATURALI

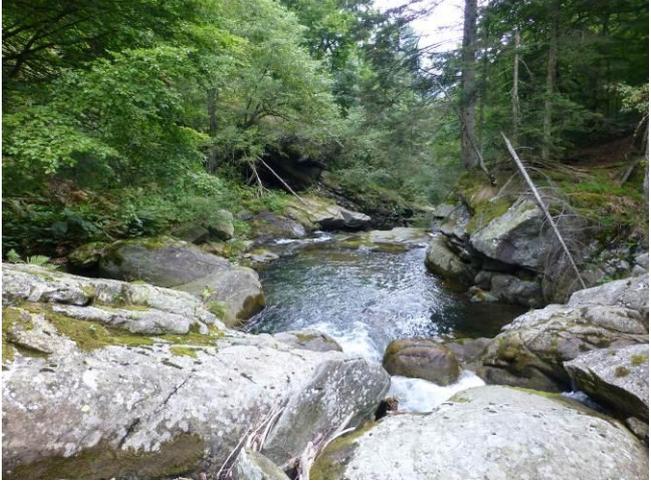
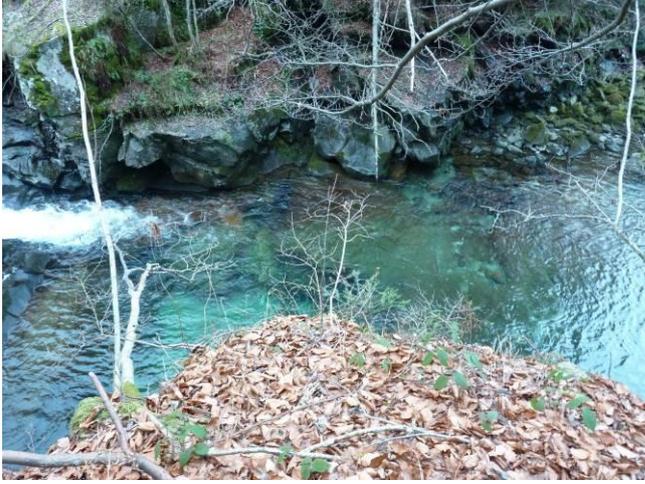
<p>Dettaglio dell'incisione verticale dell'alveo che risulta prevalentemente su substrato roccioso</p>	<p>Dettaglio dell'incisione verticale dell'alveo che risulta prevalentemente su substrato roccioso</p>

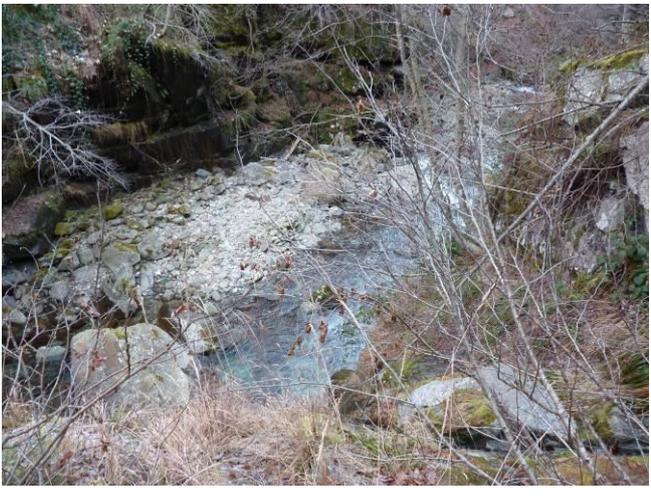
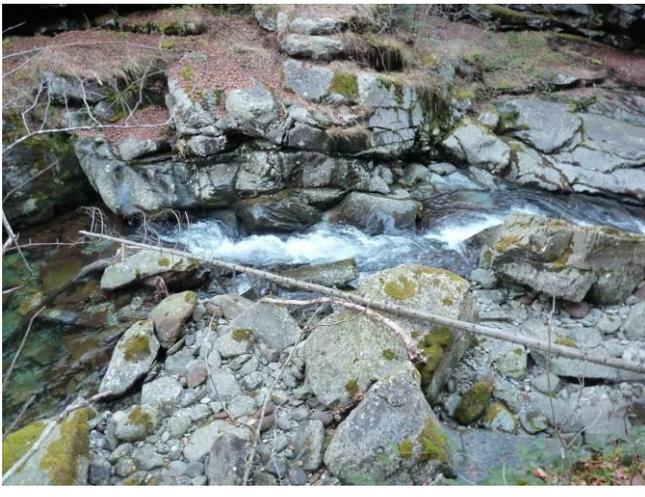
<p>Dettaglio di alcune piccole porzioni di greto sporadicamente presenti nel tratto sotteso. Questi ambienti sono collegati alle dinamiche fluviali ma, come si può vedere, si presentano spopolati da vegetazione perifluviale, in ragione dell'assenza di substrato fertile e dell'azione degli eventi di piena.</p>
