COMUNE DI RASSA

IMPIANTO IDROELETTRICO "SORBA"

PROGETTO DEFINITIVO

RELAZIONE GEOLOGICA

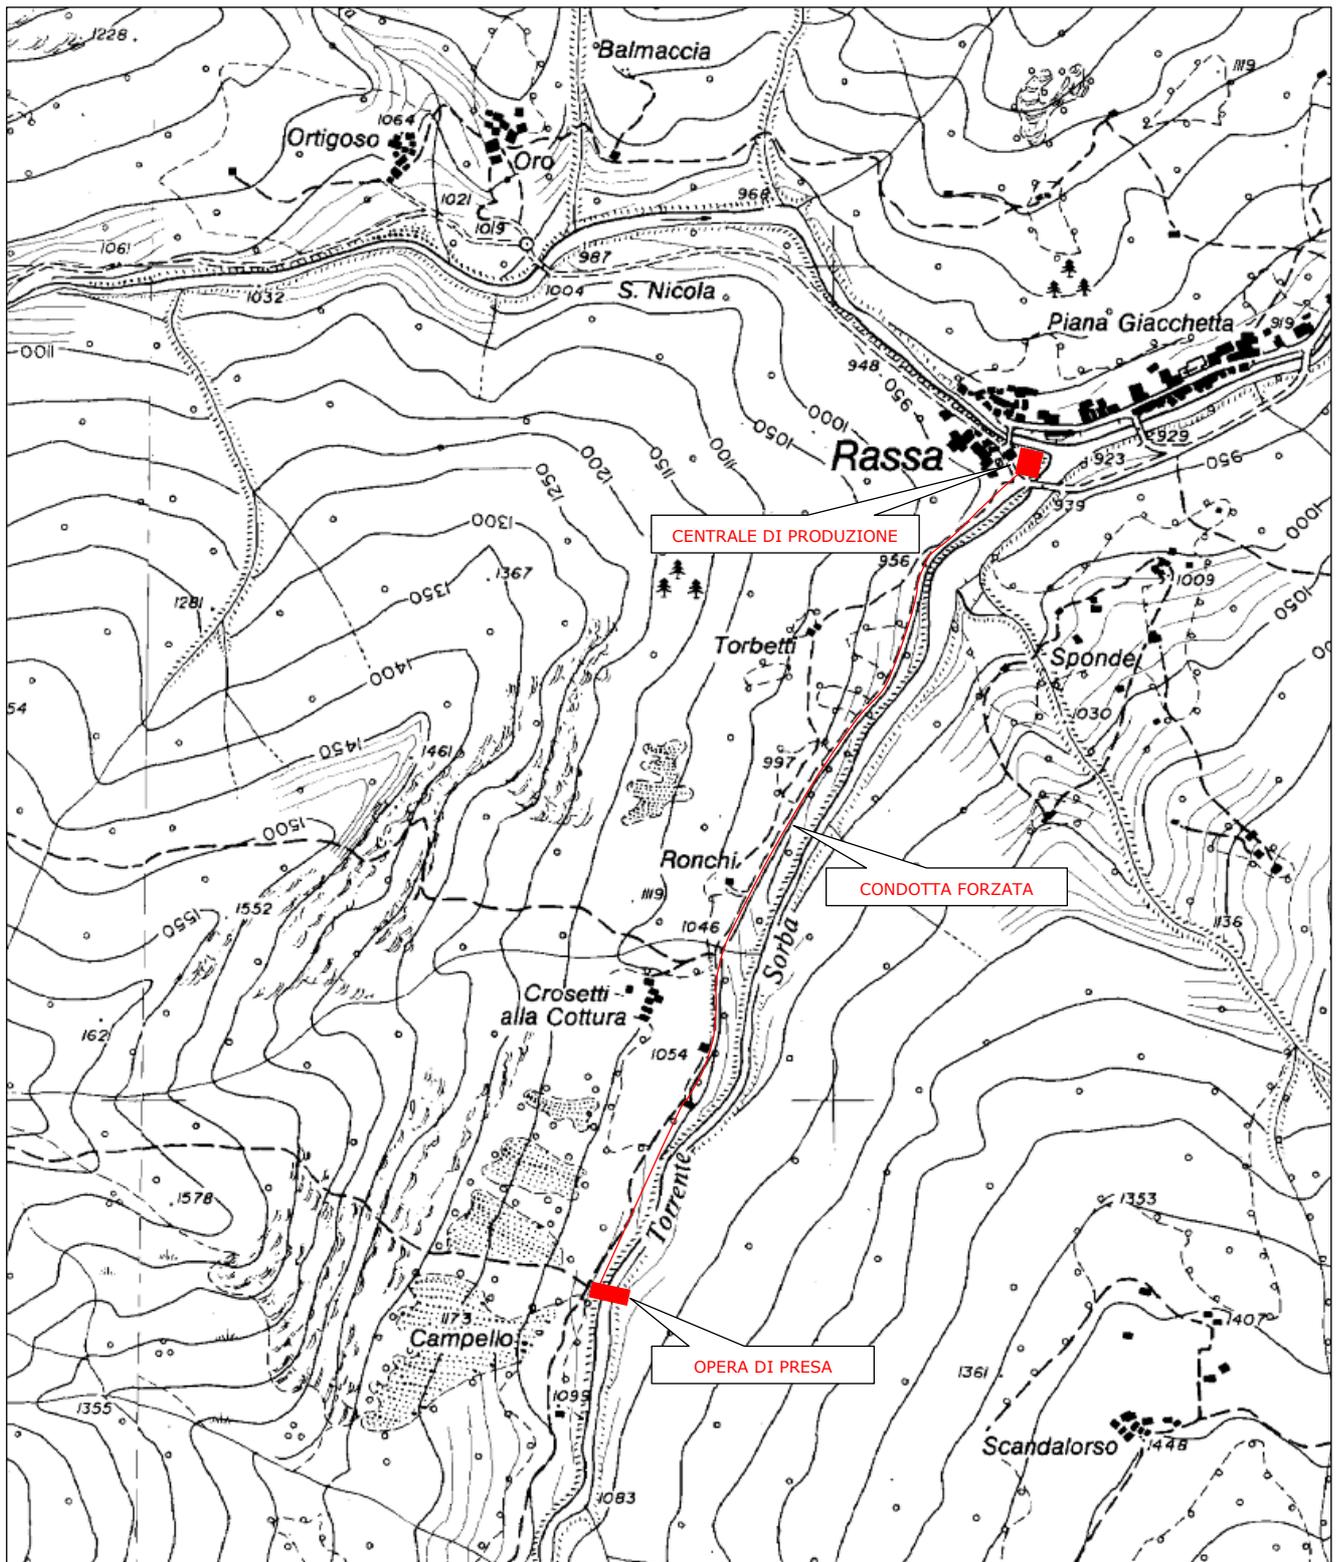
Fig.1 - Inquadramento geografico dell'ambito di progetto e tracciato dell'opera
(estratto dalla Carta Tecnica Regionale - Sezione 093010)

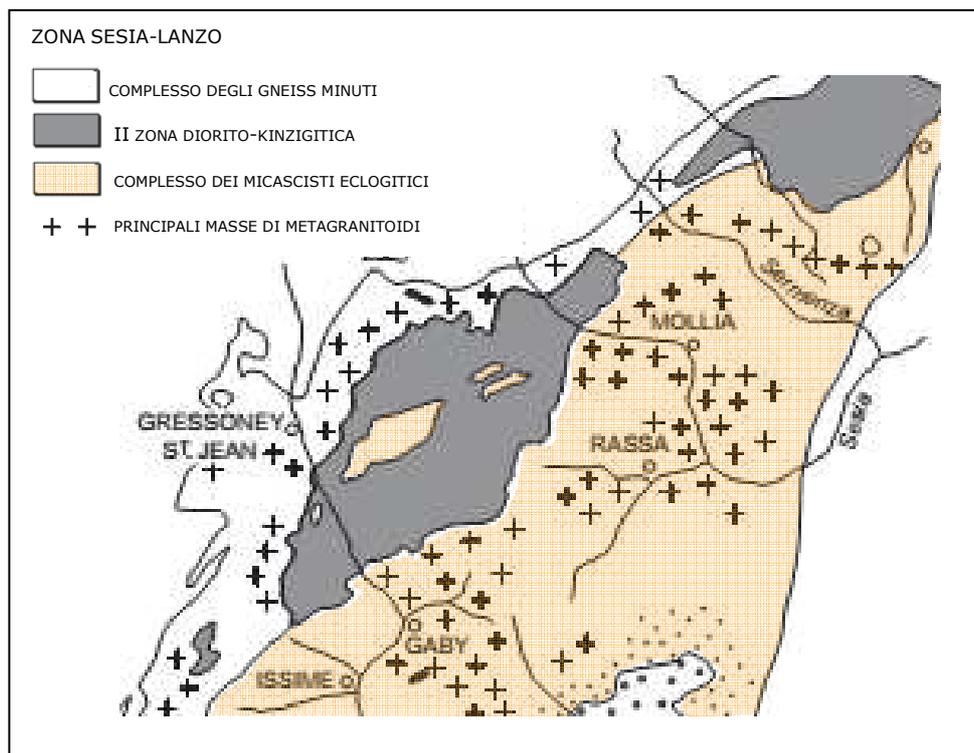
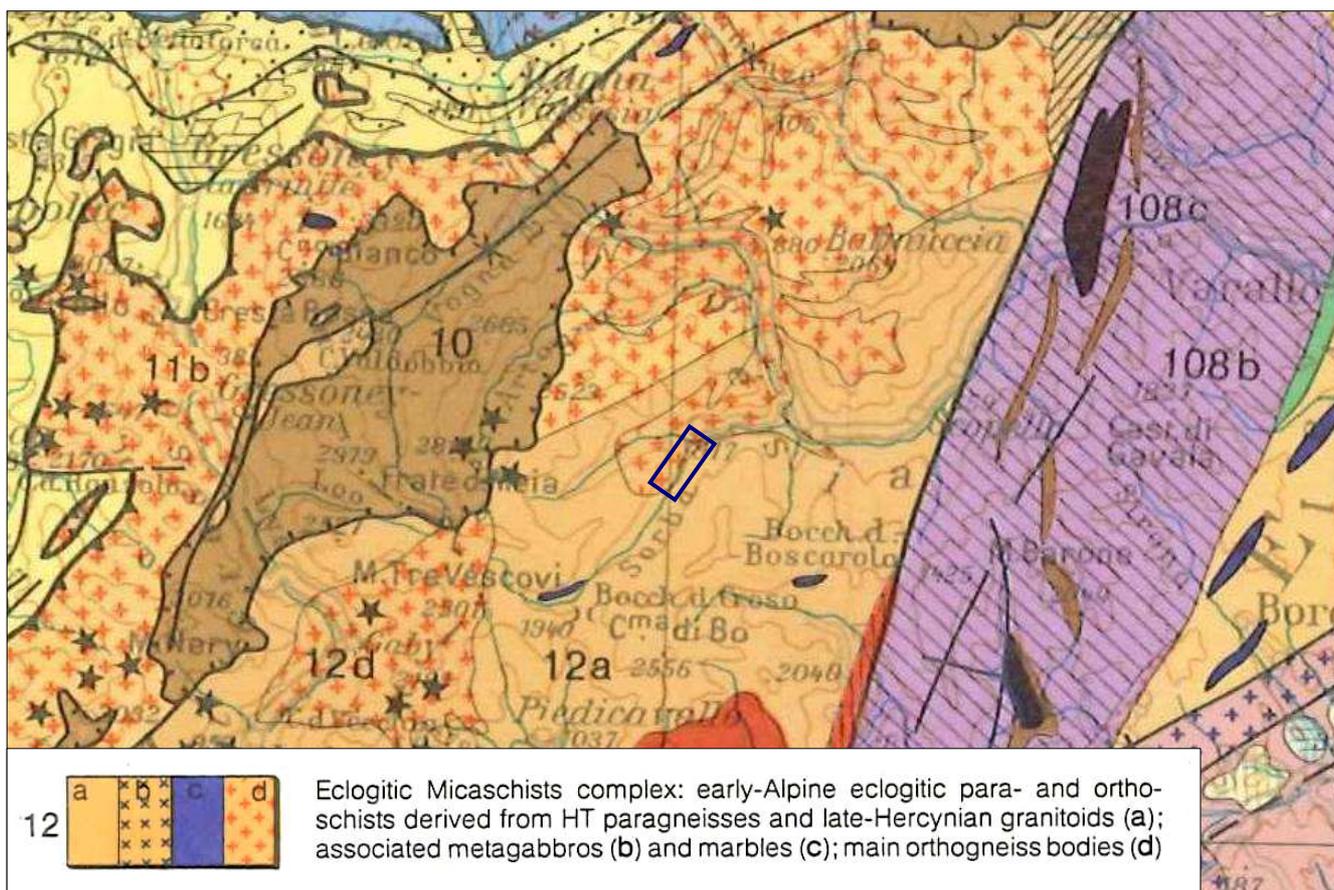
Fig. 2 – Quadro geologico
 (Sopra: da Gosso et alii, 2013, modificato. Sotto: stralcio dal Modello Strutturale d'Italia. CNR. 1985)

L'andamento della valle mostra un evidente condizionamento strutturale, legato alla presenza di un elemento di discontinuità primario con direzione NE-SW ed immersione verso SE, orientazione ereditata dall'asse vallivo.

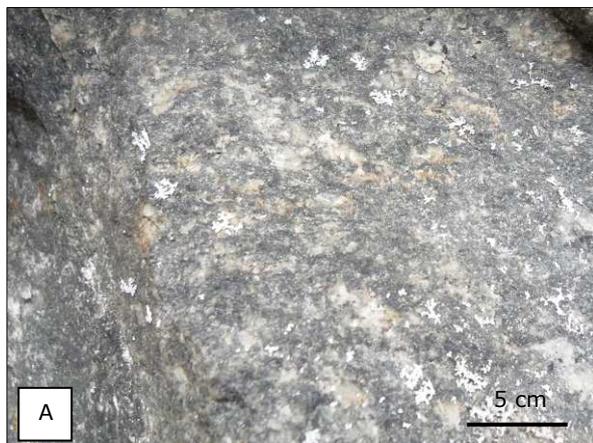
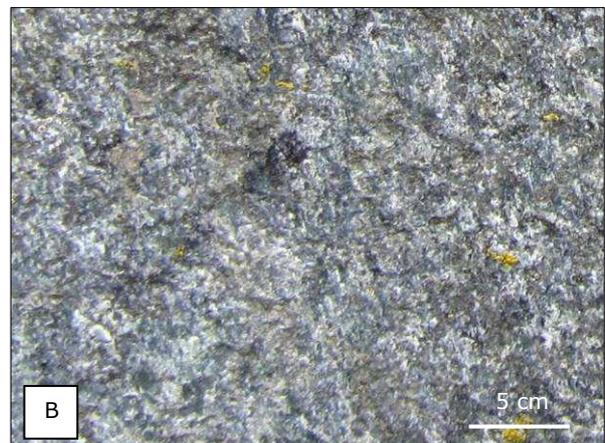
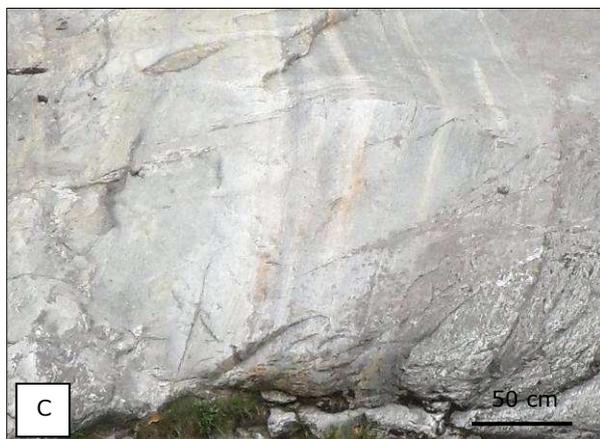
Fig. 3 – Litologie caratteristiche dell'area di indagine.

- A) Metagranitoide con tessitura magmatica preservata
- B) Metagranodiorite a grana medio-fine
- C) Ortogneiss quarzoso-feldspatico listato, da massiccio a debolmente foliato

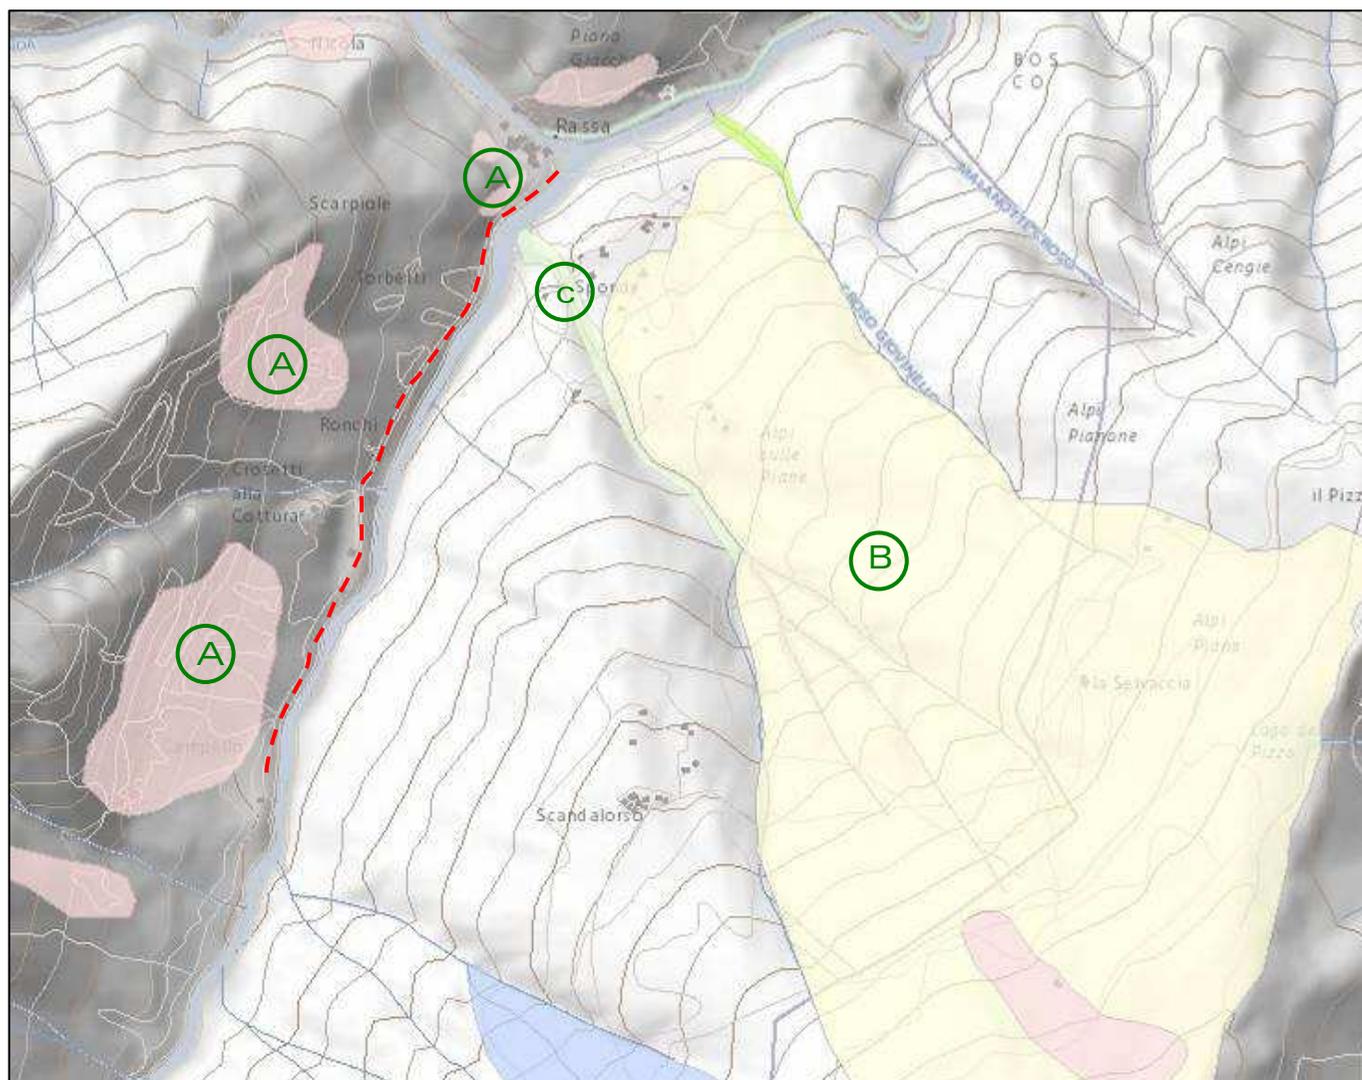
A = Aree soggette a crolli/ribaltamenti diffusi

Tracciato dell'impianto in progetto

Fig. 5 -Servizio SIFRAP - Manifestazioni per frana - Tratto dal geoportale Arpa Piemonte

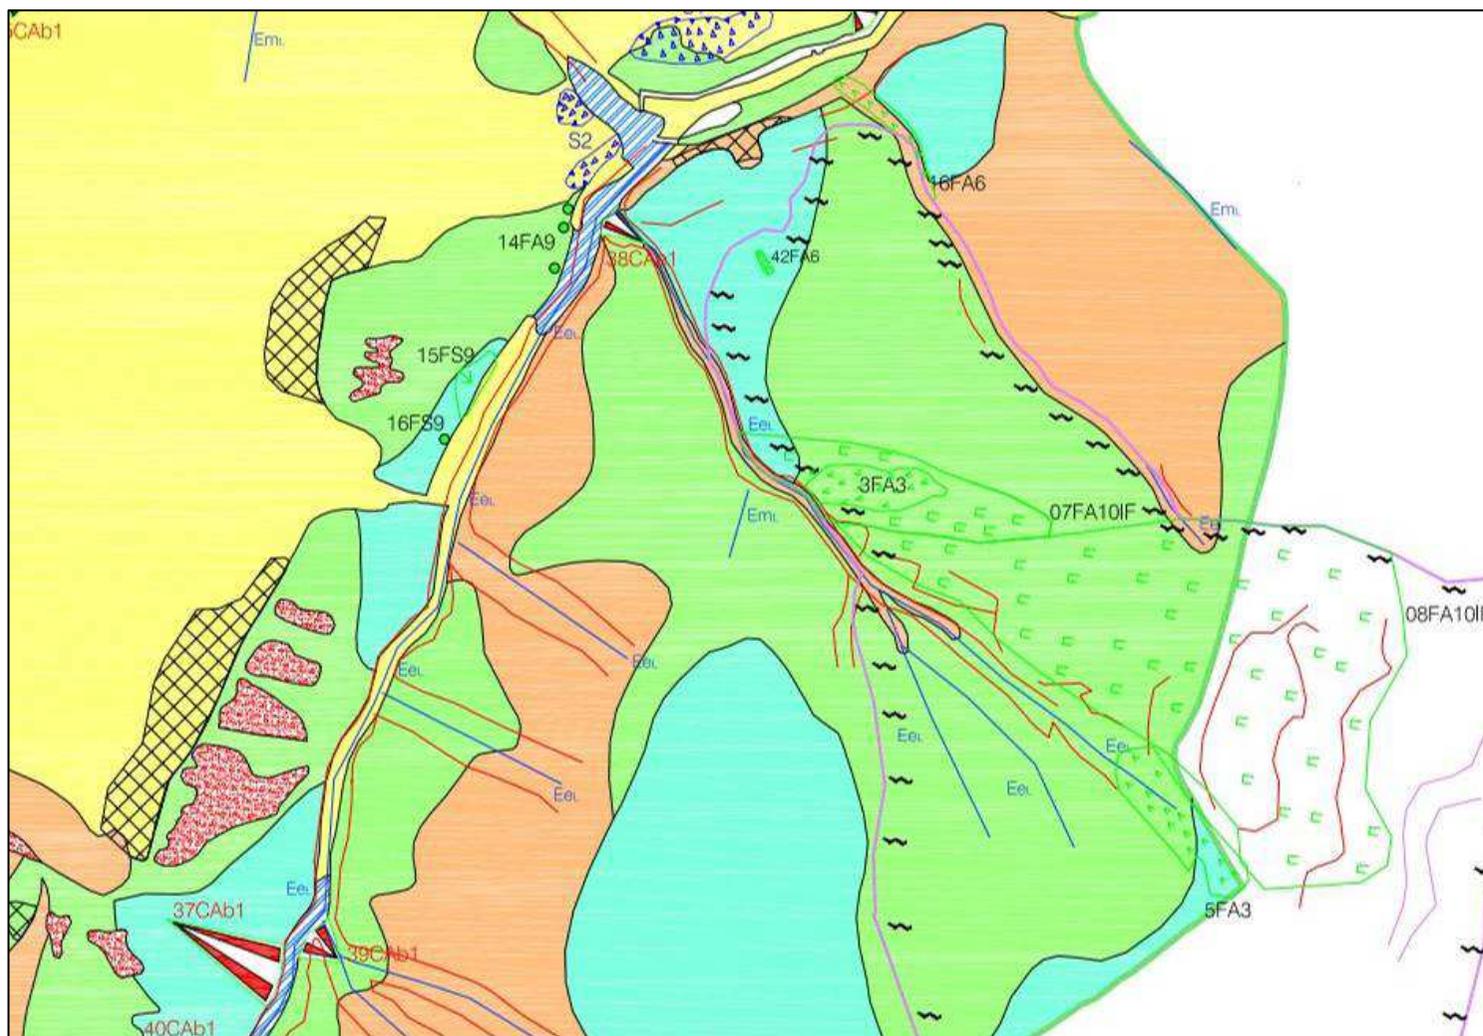
Fig. 6 – Stralcio dalla “Carta Geomorfologica e dei dissesti”
Piano Regolatore Generale del Comune di Rassa (legenda alla pagina successiva)

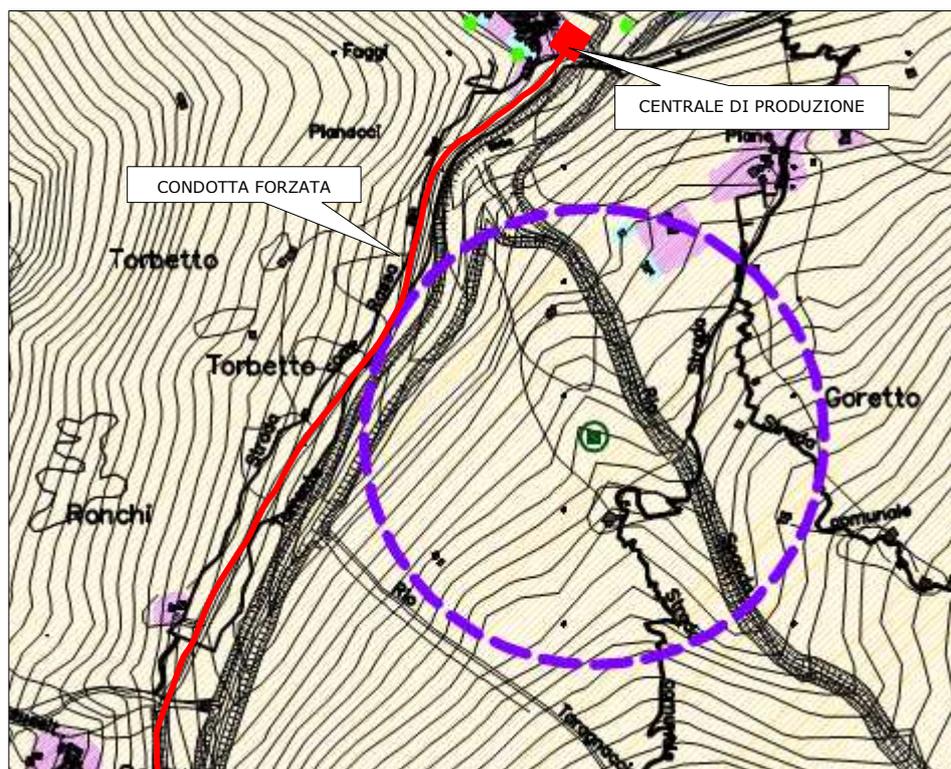
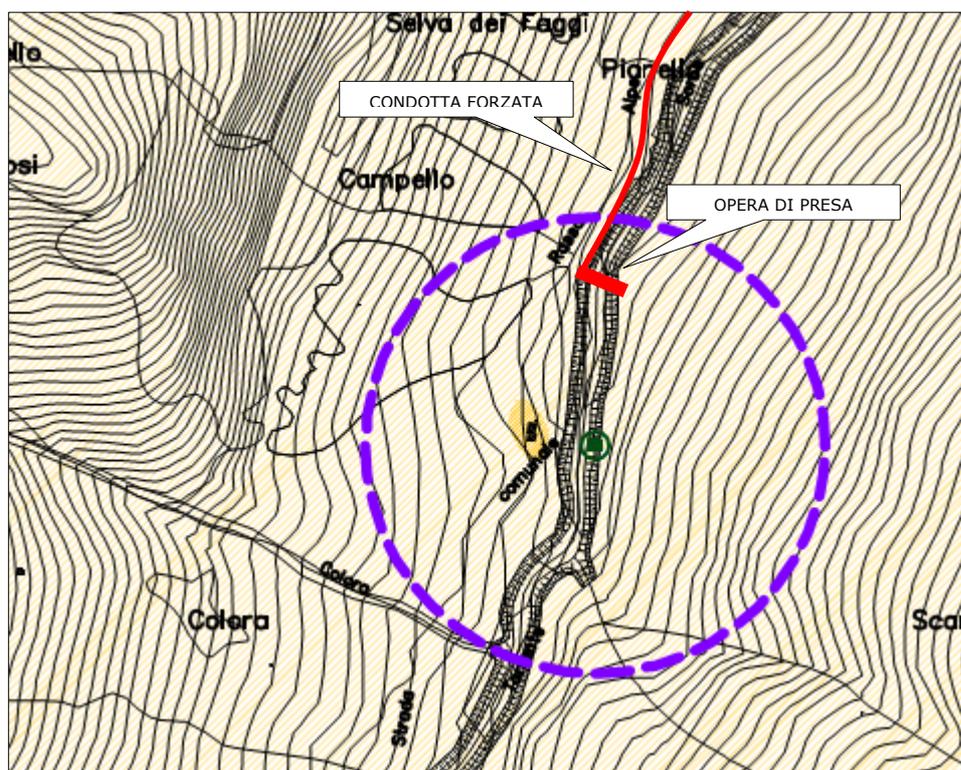
Fig. 8 - Individuazione delle sorgenti captate per uso pubblico e relative zone di rispetto (ZR: raggio=200 m). E' indicata l'opera in progetto Tratto dagli elaborati di PRGC vigente . Tav.n° 9 "Vincoli idrogeologici. Corografia"

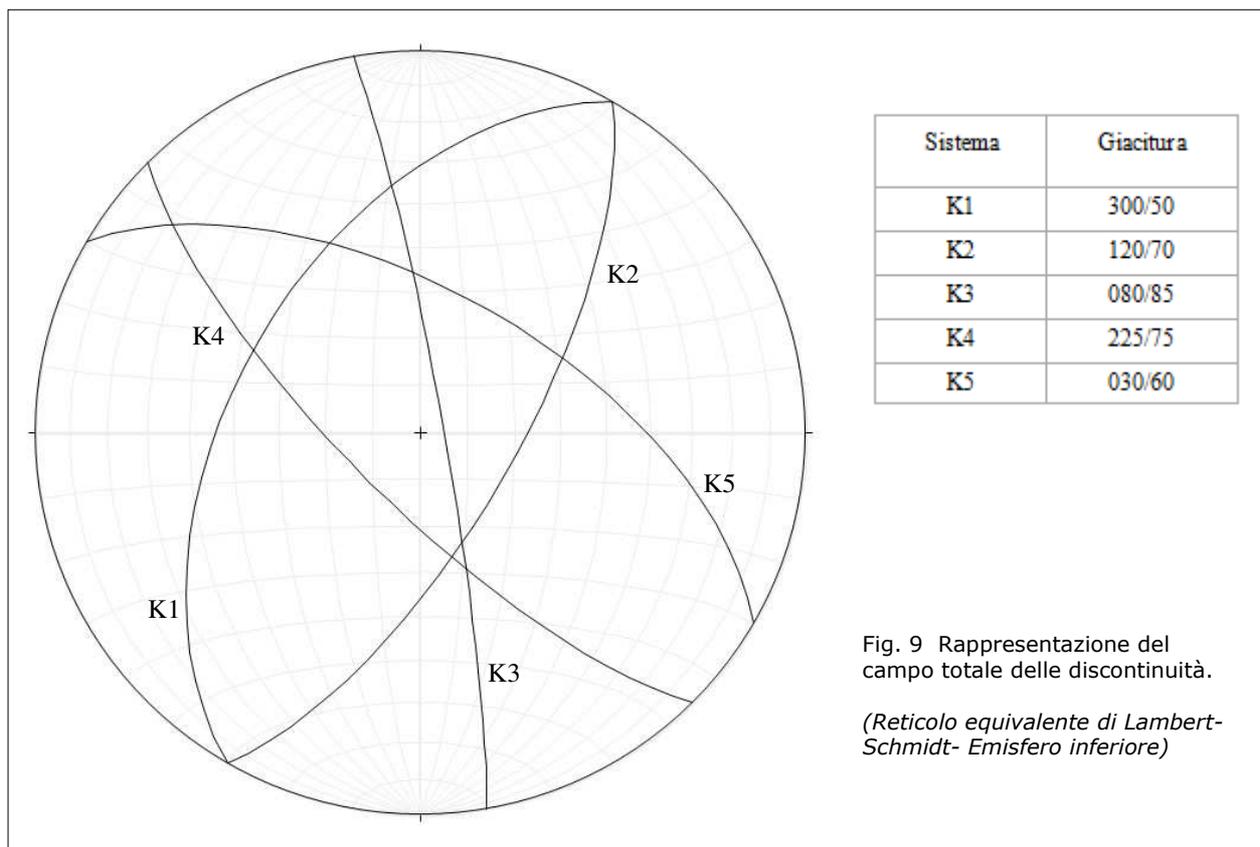
Fig. 9 Rappresentazione del campo totale delle discontinuità.

(Reticolo equivalente di Lambert-Schmidt- Emisfero inferiore)

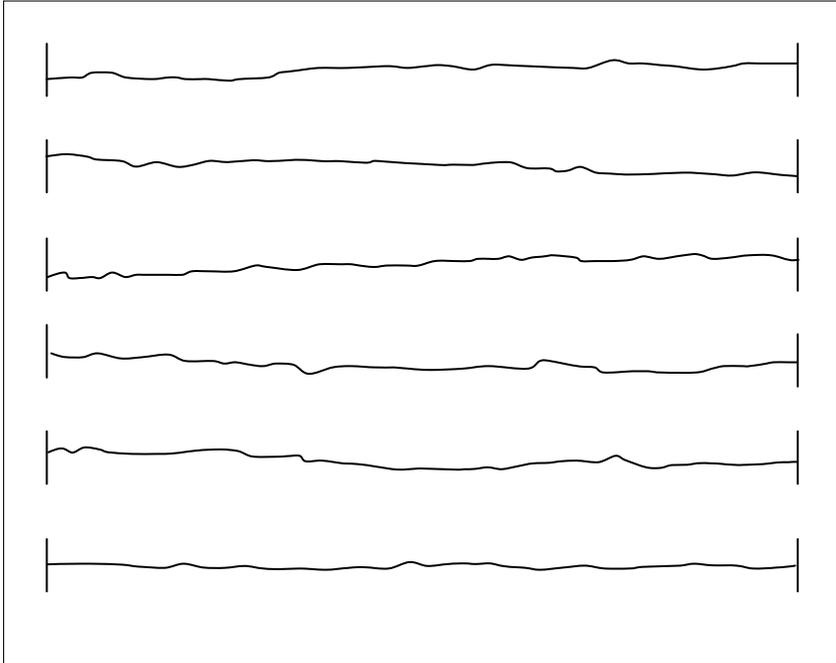
Fig.10 - Esempio dei profili di scabrezza rilevati lungo le superfici di discontinuità principali.

La fig. 10 rappresenta alcuni tra i profili rilevati; nel complesso ad essi è stato assegnato un valore di JRC compreso tra 6 e 8.

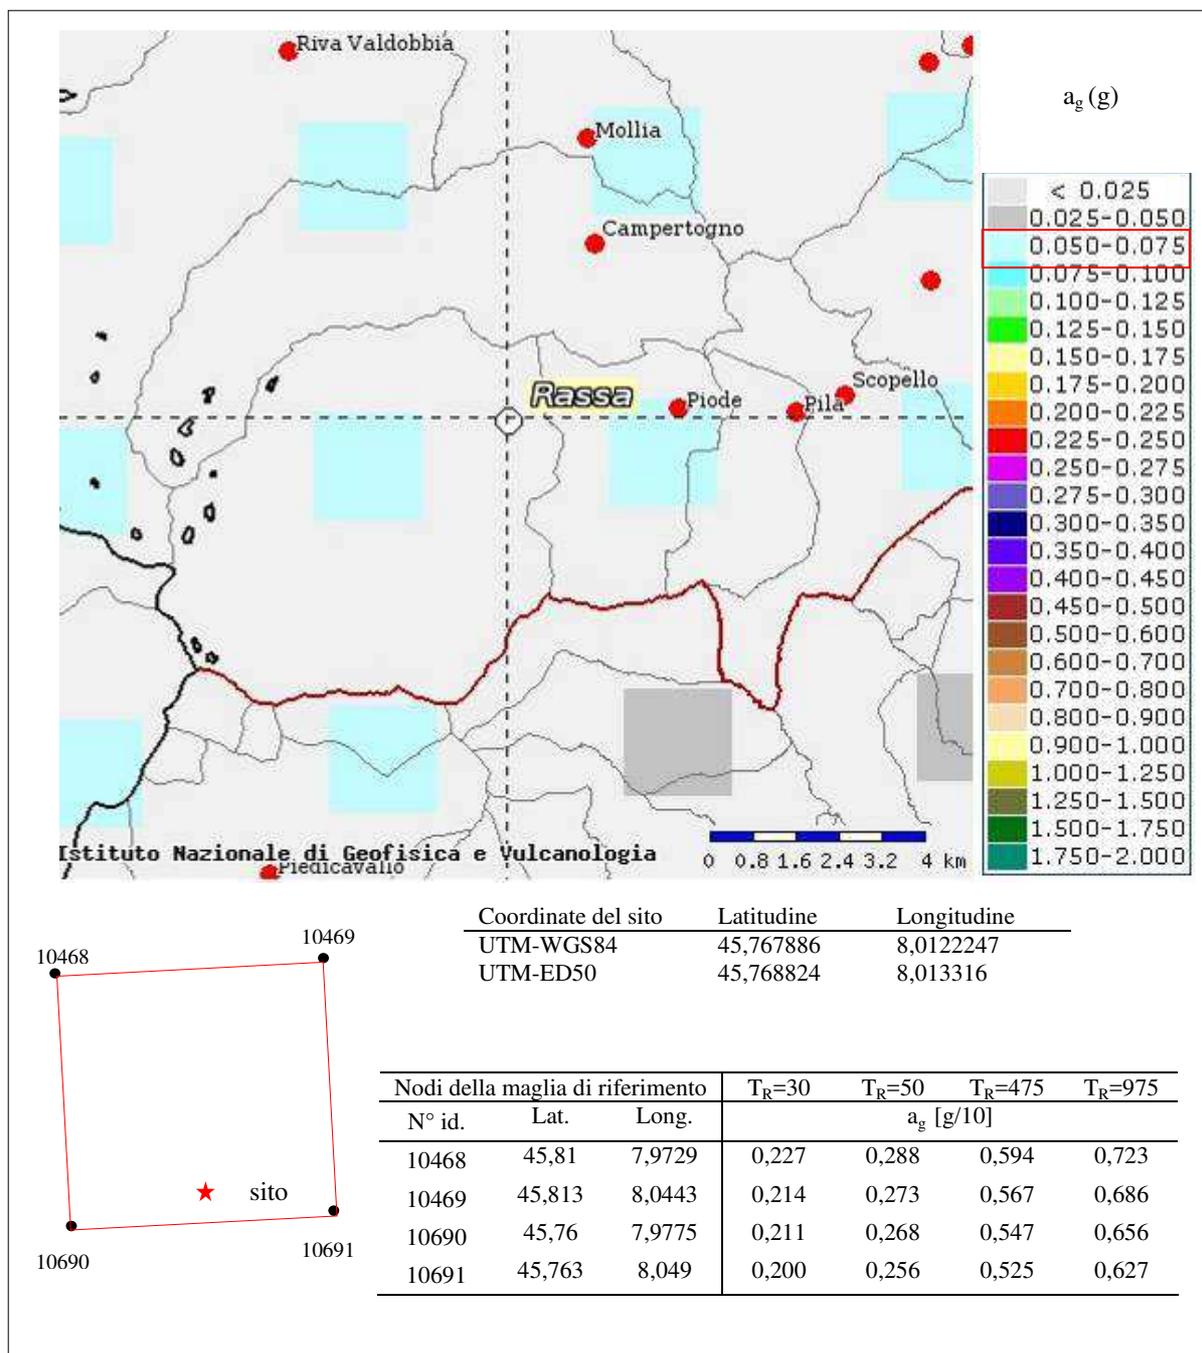
Fig. 13 - Reticolo di riferimento della pericolosità sismica $T_R=475$ anni ed individuazione dei nodi della maglia elementare con i relativi valori di a_g per differenti tempi di ritorno T_R (da INGV)

La tabella in figura 13, elaborata dall'Allegato B delle NTC 2008, fornisce i valori di a_g (g/10) per ciascuno dei quattro nodi del reticolo sismico che sottendono il sito di progetto e per i tempi di ritorno dati. Per T_R intermedi è possibile ottenere il relativo valore di a_g tramite interpolazione (cfr Allegato A alla NTC/08).

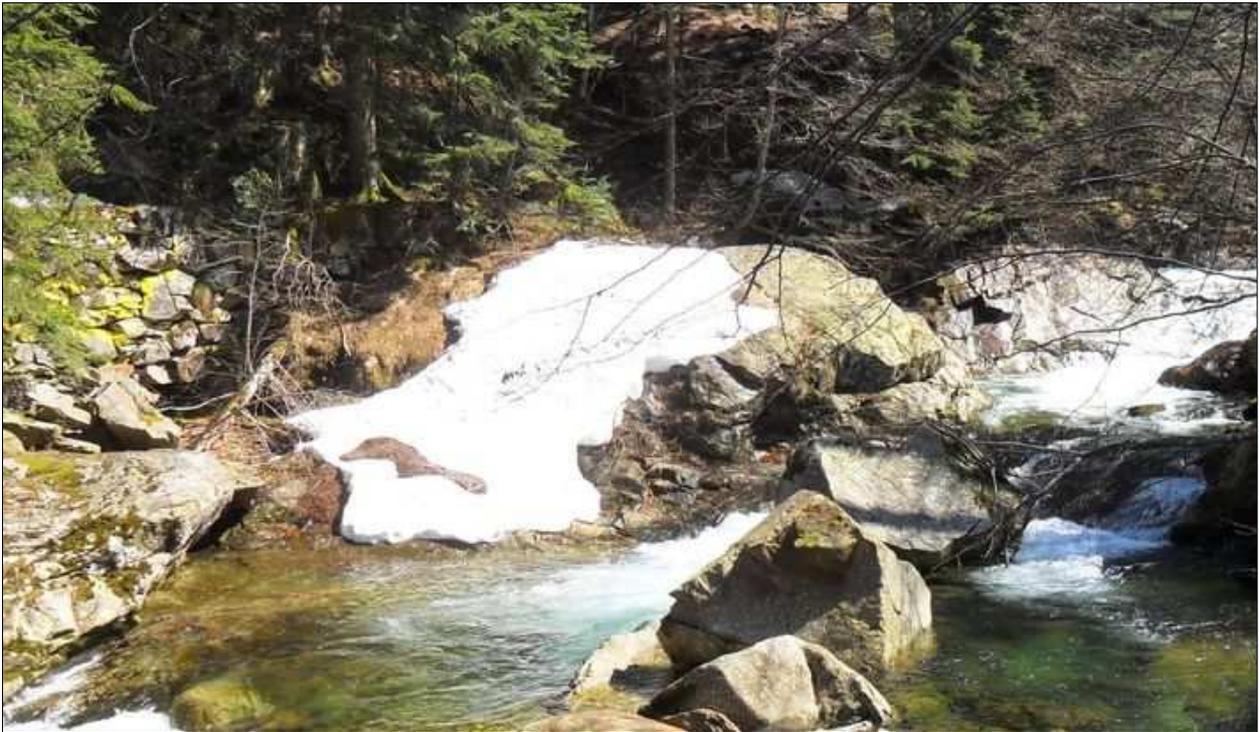
Foto 1-2 Alveo del T. Sorba, quota 1063 m circa. Settore di imposta della traversa sfiorante. Sponda orografica destra (sopra) e sinistra. Affioramento di ortogneiss granitoidi con partizione metamorfica in banchi di spessore pluridecimetrico e sovrainposto campo di fratturazione. *Geological Strength Index* stimato tra 55 e 75.

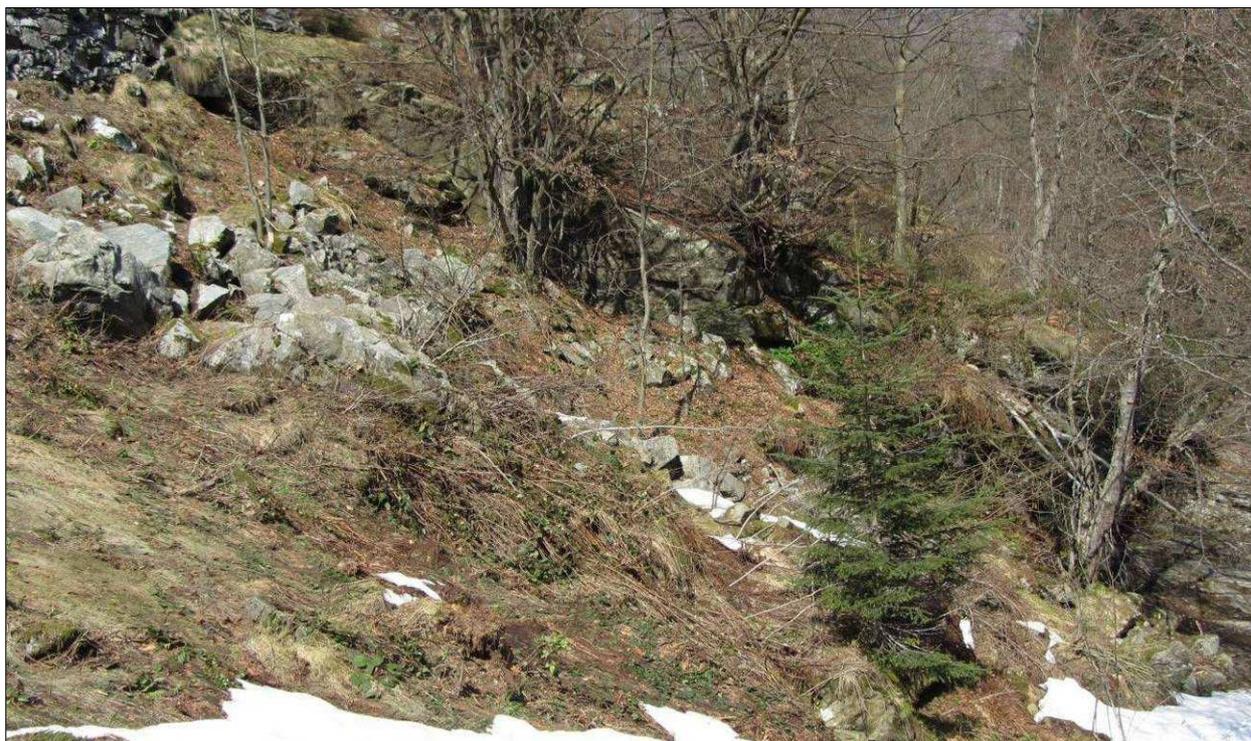
Foto 3 - 4 Caratteri della coltre detritica lungo il tracciato della condotta forzata (scavo in "microtunnelling"). Diamicton massivo a frazione fine sabbioso-limosa e componente clastica a frammenti rocciosi eterometrici con blocchi e massi dispersi in superficie. Tratto immediatamente a valle dell'opera di presa (sopra). Accumulo detritico a blocchi e massi con disposizione caotica (struttura *open work*), legato a processi di distacco e crollo che hanno interessato i sovrastanti fronti rocciosi . Tratto a quota 1050 m circa.

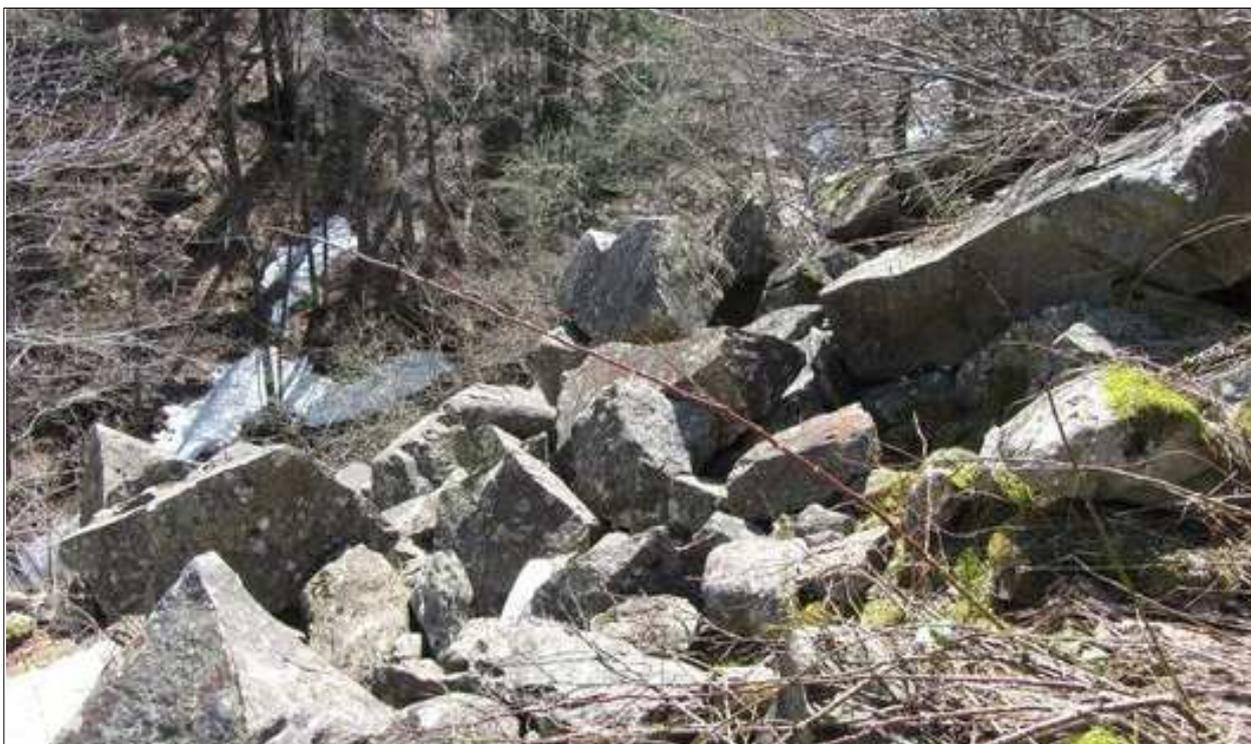
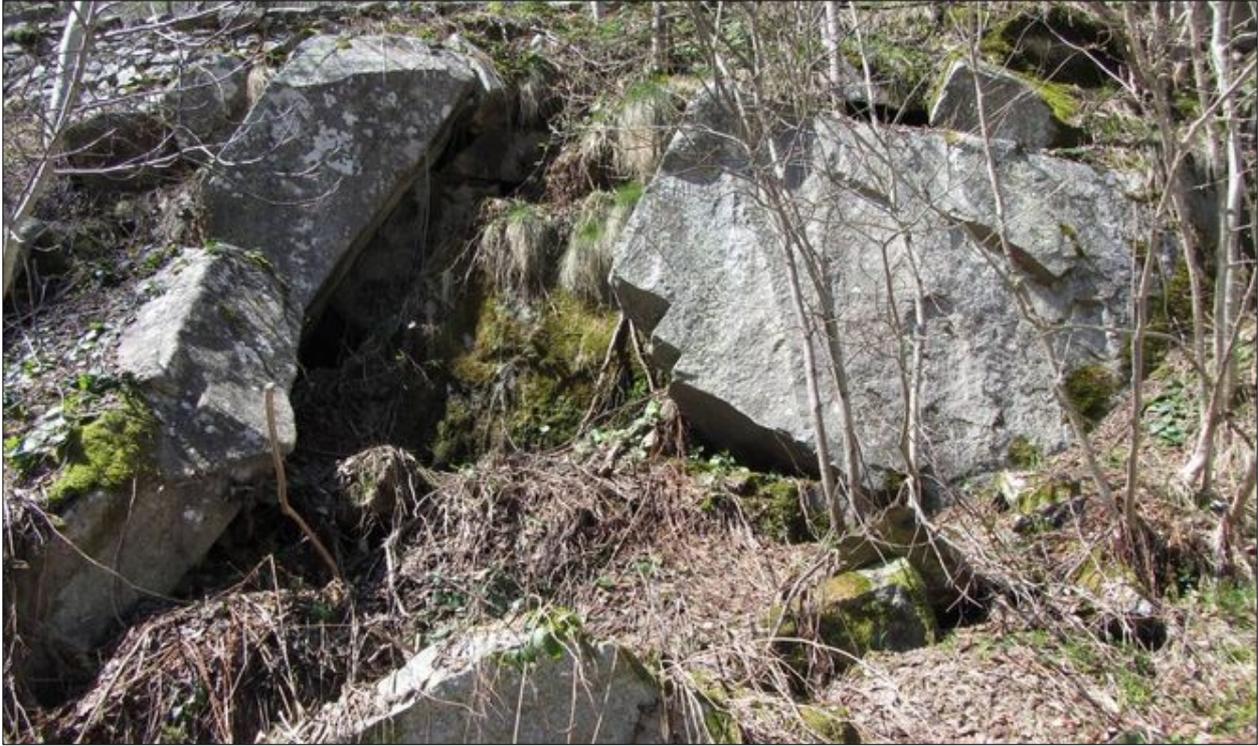
Foto 5 - 6 Locali condizioni di fratturazione e decompressione dell'ammasso roccioso, con indizi di mobilitazione in massa per processi di deformazione gravitativa.
Settore lungo il tracciato della condotta forzata, tra la strada per l'Alpe Toso ed il T.Sorba (quota 1000 m circa).

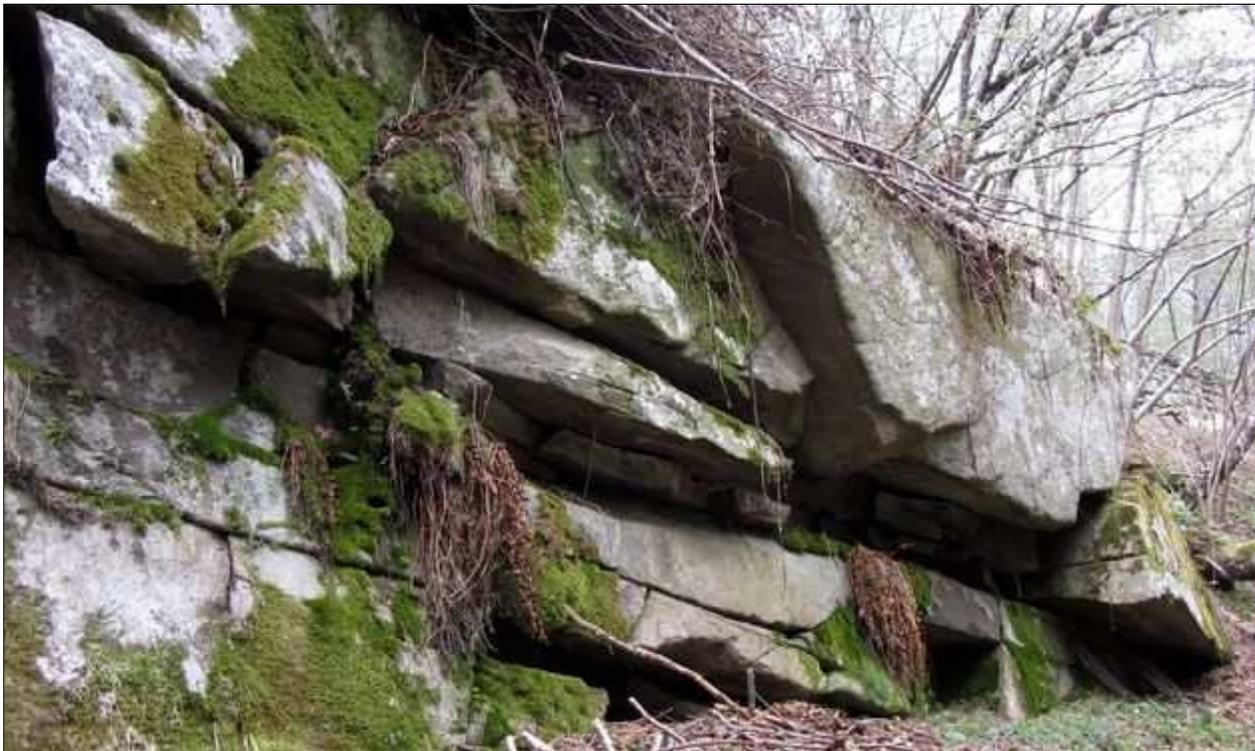
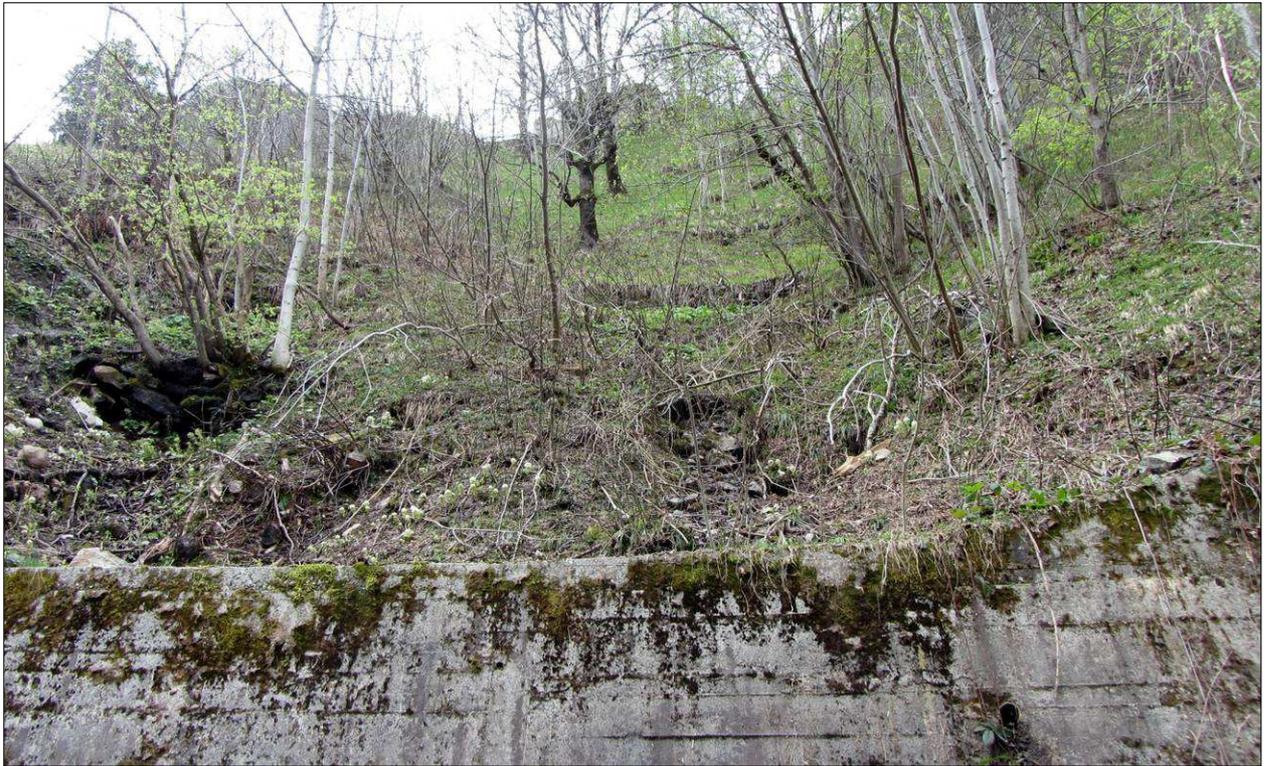
Foto 7 - 8 Condizioni di instabilità della coltre detritica per processi di tipo complesso (soliflusso, scivolamento traslativo su substrato roccioso, ecc.) indotti dai rapporti giacitureali tra basamento e copertura, grado di acclività del versante, condizioni idriche. Settore lungo il tracciato della condotta forzata coincidente con la sede della strada comunale per l'Alpe Toso, a quota 1000 m circa.

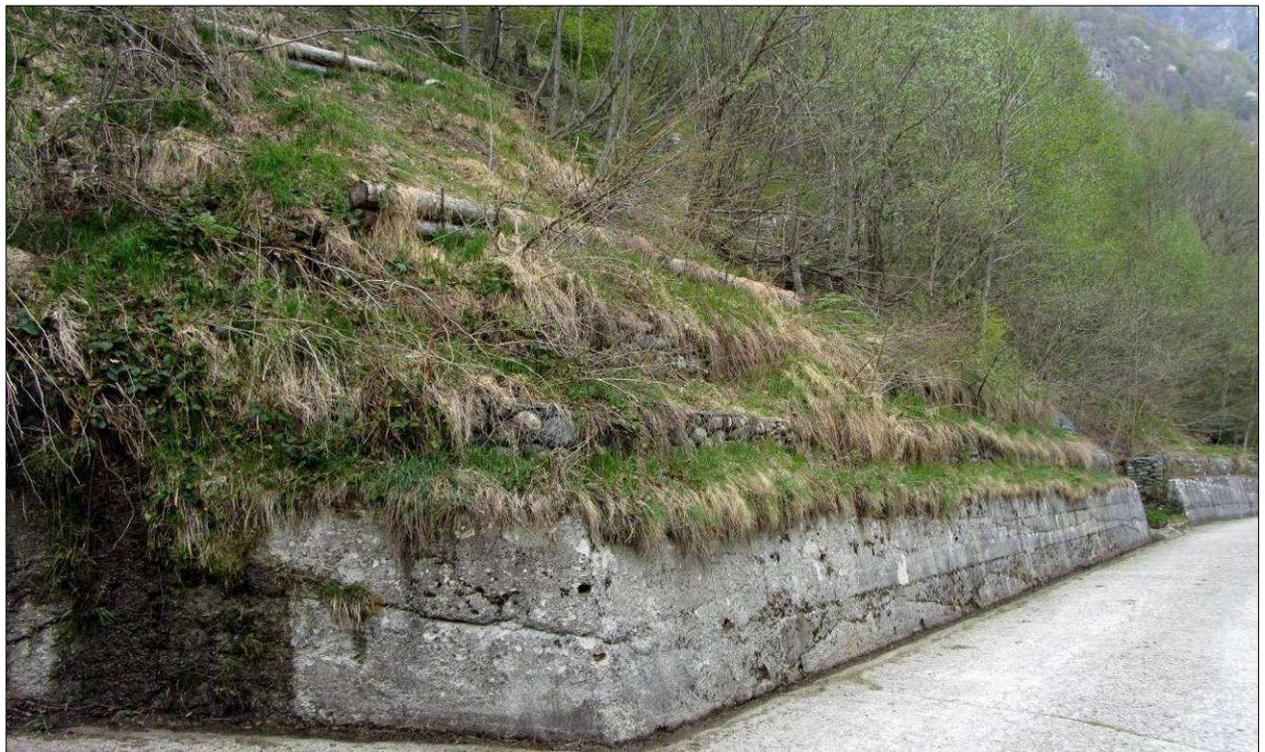
Foto 9 Tratto terminale della condotta forzata, presso l'abitato di Rassa. In corrispondenza della confluenza tra i torrenti Sorba e Gronda il basamento roccioso è coperto da depositi di conoide a tessitura caotica, fortemente eterometrici, tipici di ambienti torrentizi con deflusso ad elevata energia. Lo spessore del deposito, di ordine decimetrico a monte, aumenta progressivamente verso valle, ove raggiunge i 4-5 m (stima).

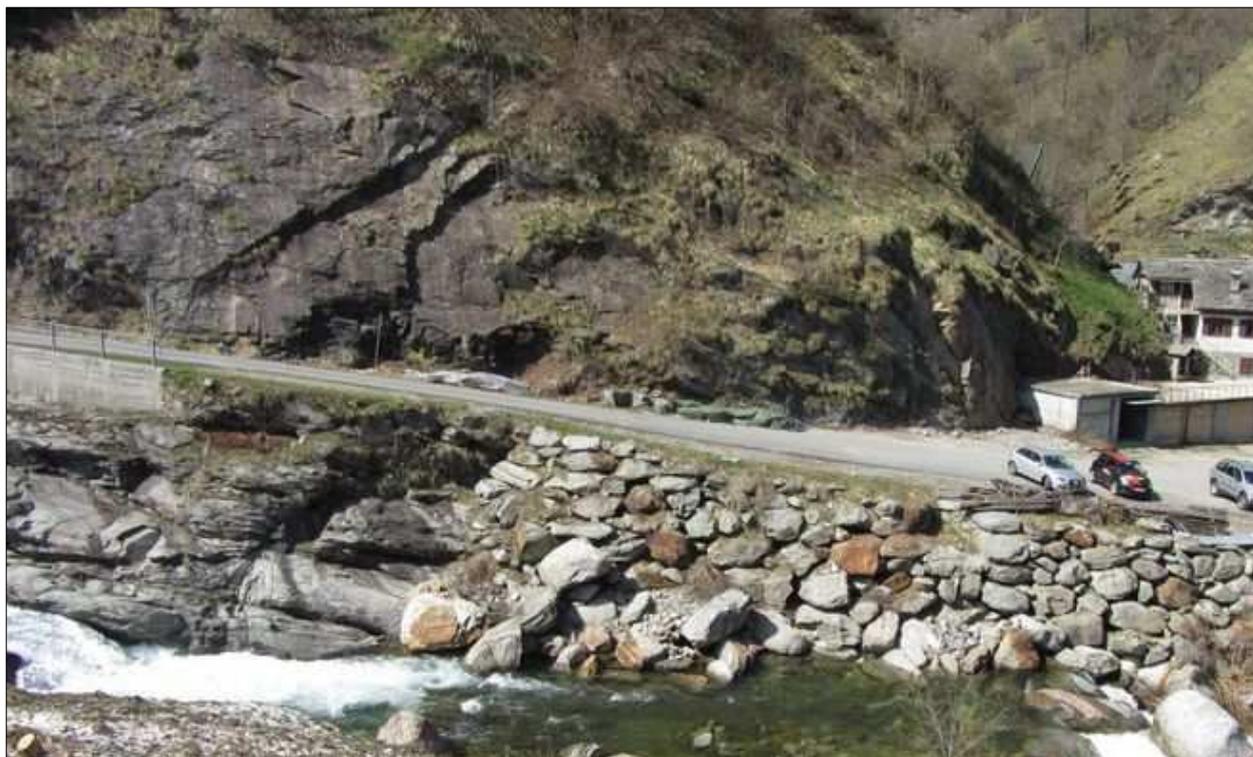
Foto 10 Sito di insediamento della centrale di produzione. Depositi di conoide torrentizia fortemente eterometrici in appoggio sul basamento roccioso, affiorante in alveo.

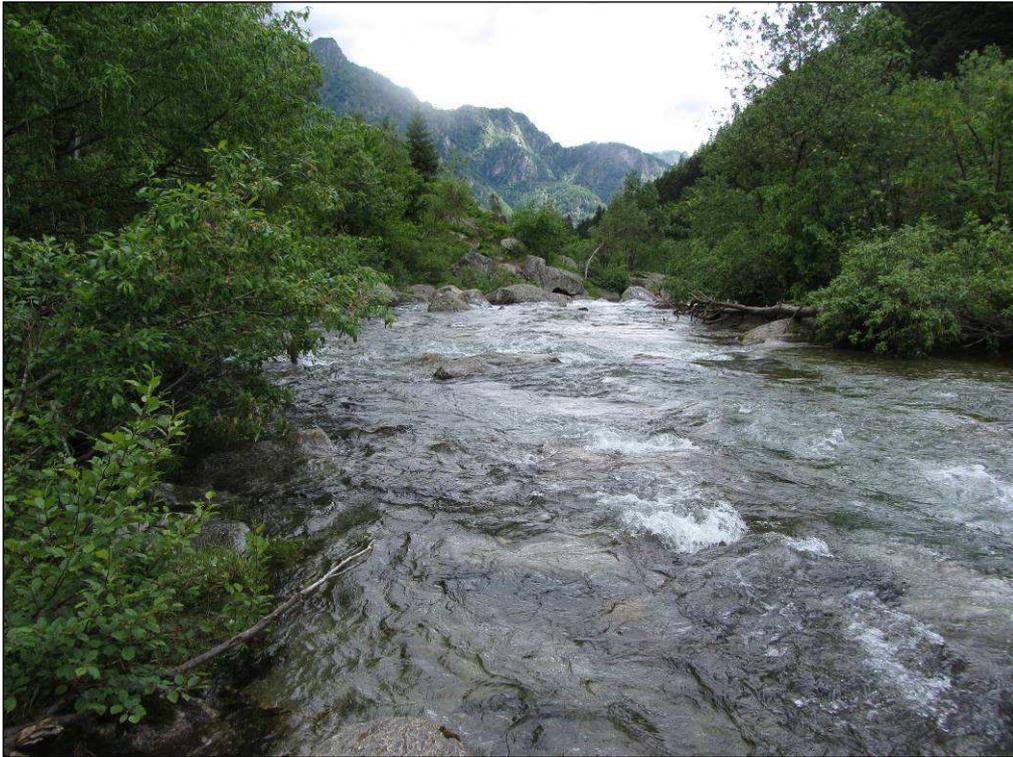
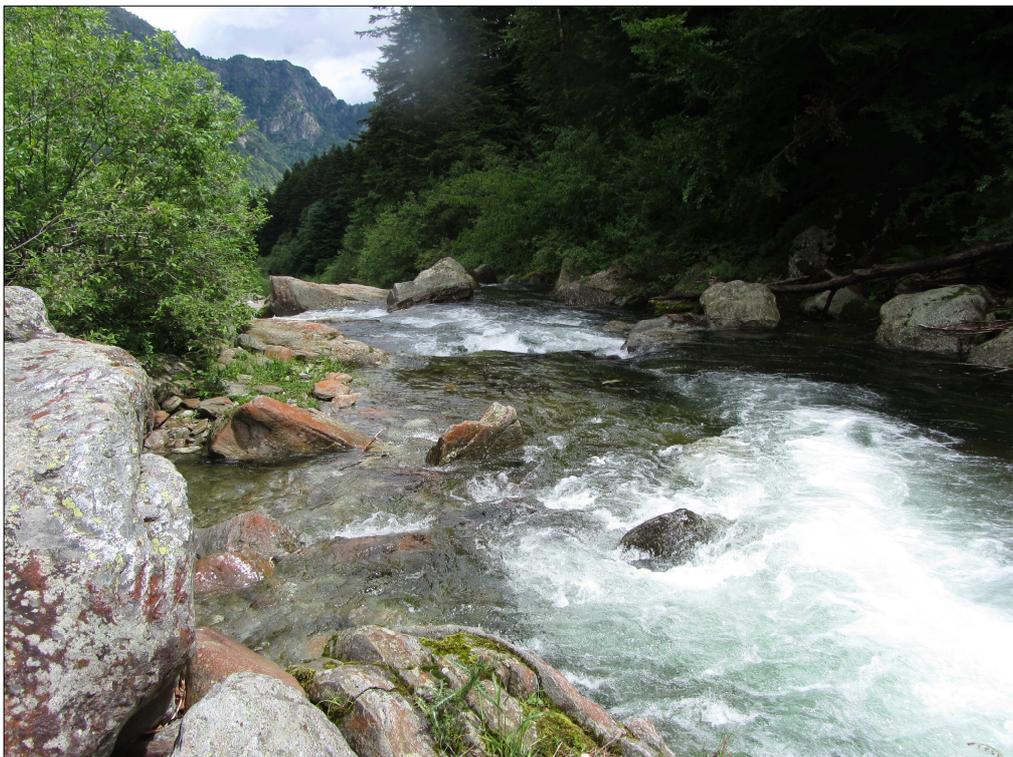
Tratto a monte della traversa di derivazione.

Procedendo verso valle il T. Sorba incrementa progressivamente la cadente di fondo e la sezione d'alveo diminuisce (sotto), indice di una tendenza all'approfondimento erosivo. (tra le quote 1150 m 1100 m s.l.m. circa)
