COMUNE DI RASSA

IMPIANTO IDROELETTRICO "SORBA"

PROGETTO DEFINITIVO

RELAZIONE GEOLOGICA

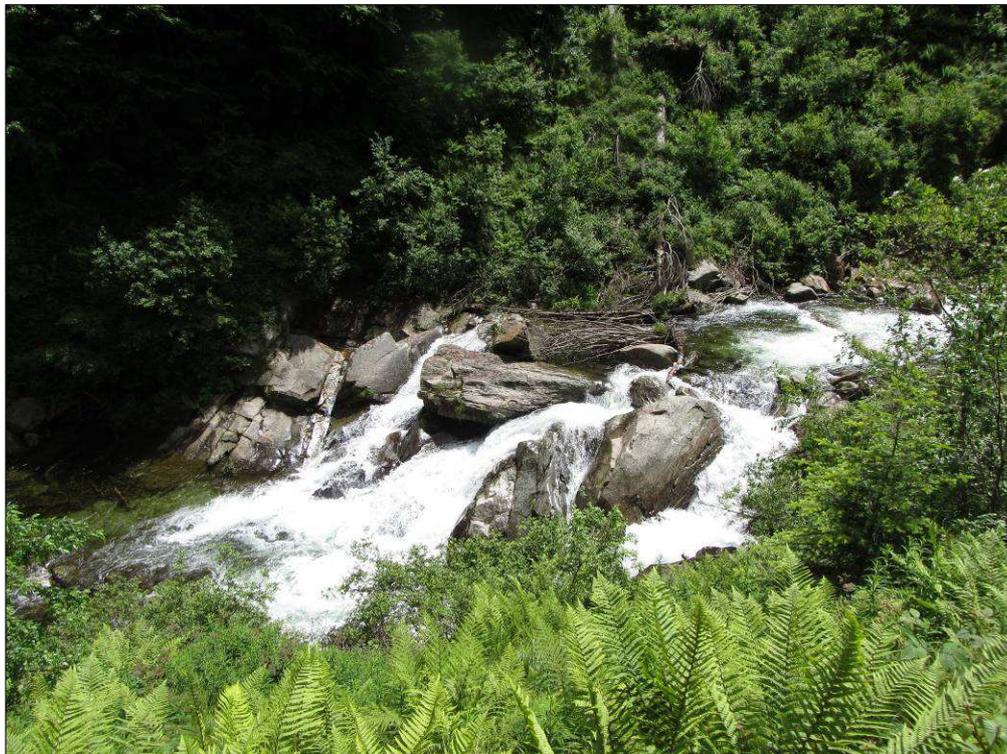
Poco a monte della traversa di derivazione.

Alveo a sezione ristretta e con elevata cadente; il substrato roccioso è esposto per erosione. Si noti la taglia dei depositi in alveo (q. 1080 m s.l.m. circa)

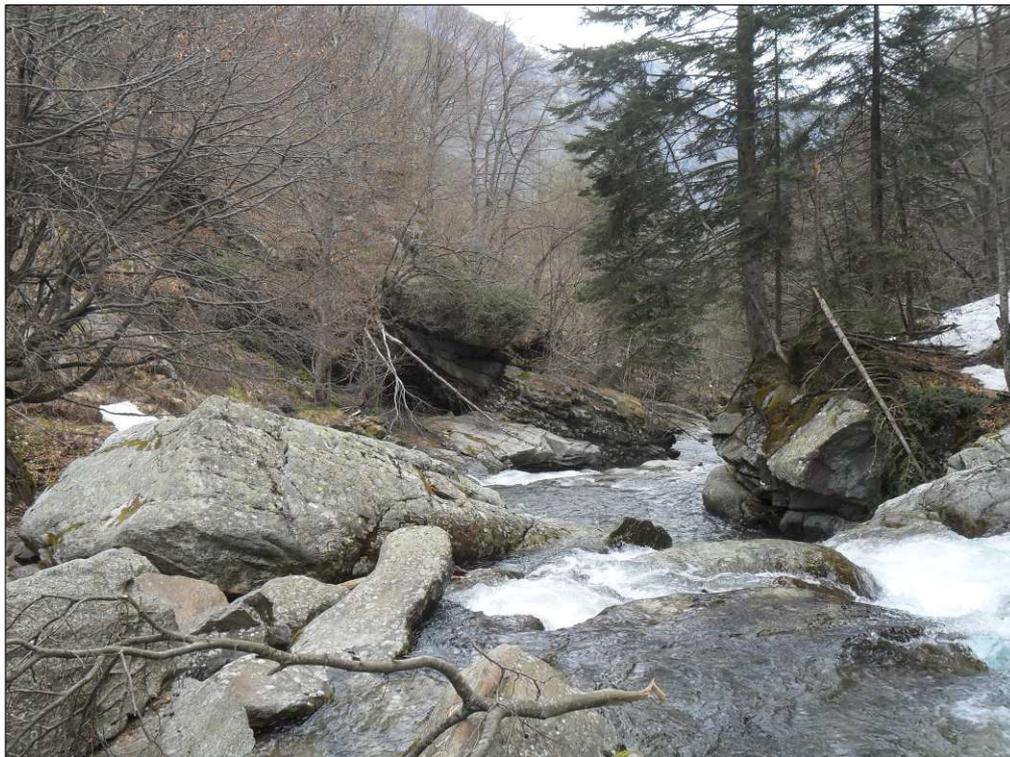
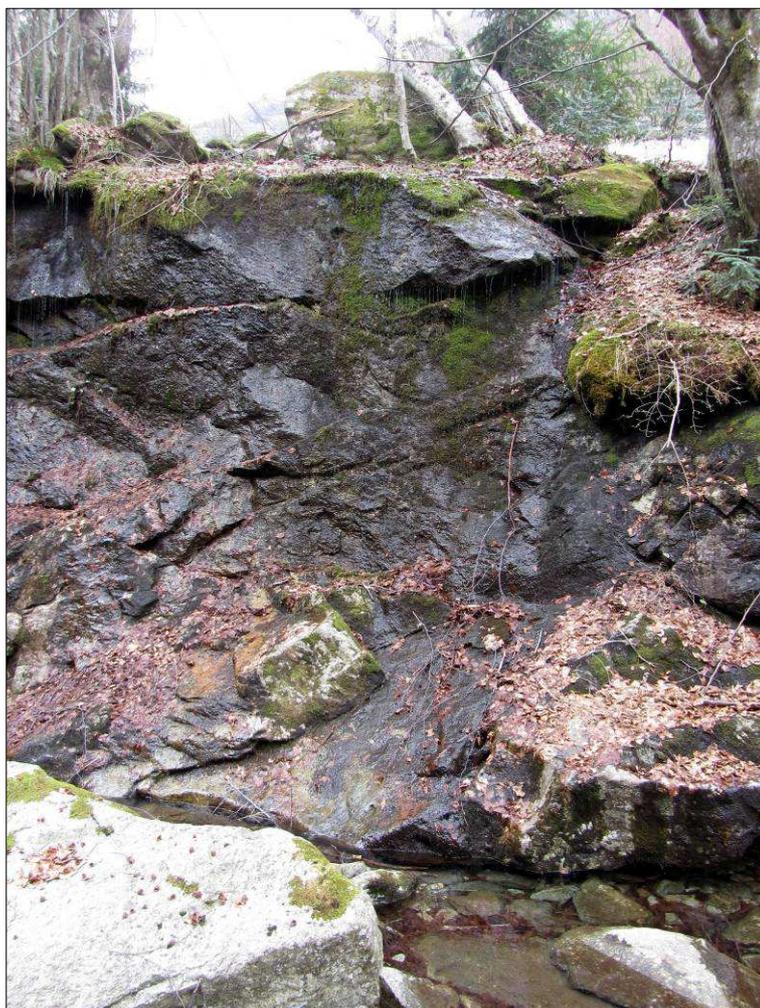
Alveo ristretto, inciso in roccia.
Sotto: terrazzo di erosione in sponda sinistra.
(quota 1060 m s.l.m. circa)

In corrispondenza della traversa di derivazione l'alveo decorre incassato tra rive incise nel substrato roccioso. Tale configurazione è particolarmente rilevabile in sponda sinistra, ove si rileva una spalla di erosione alta 3 m circa, conseguente all'approfondimento dell'alveo con migrazione dell'asse verso destra.

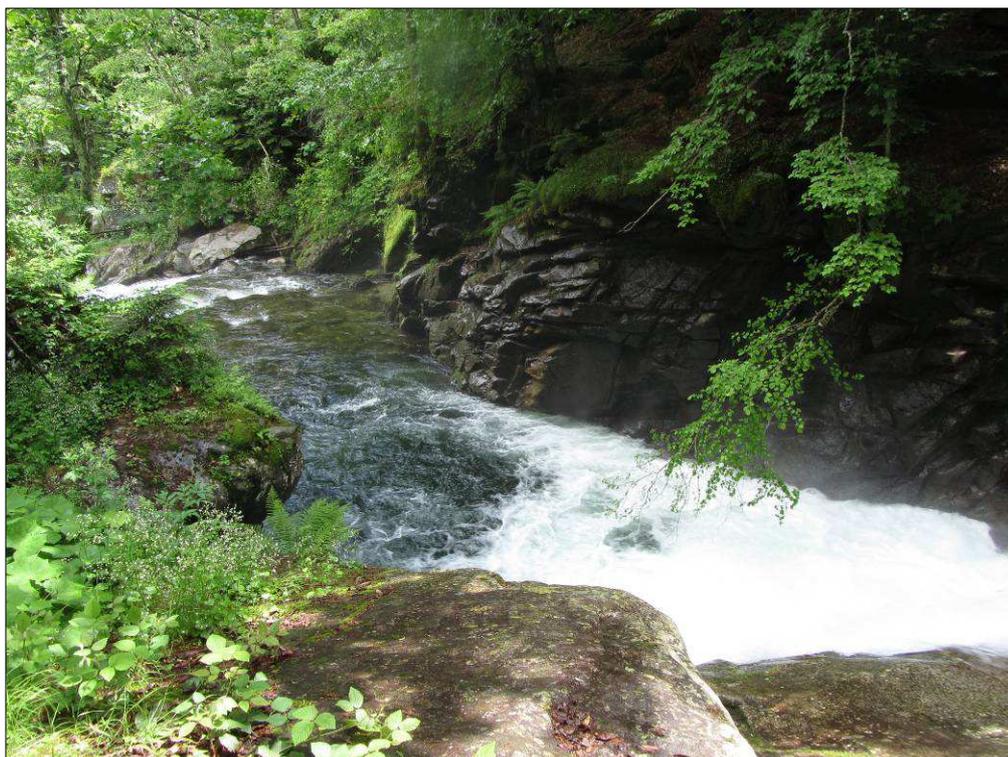
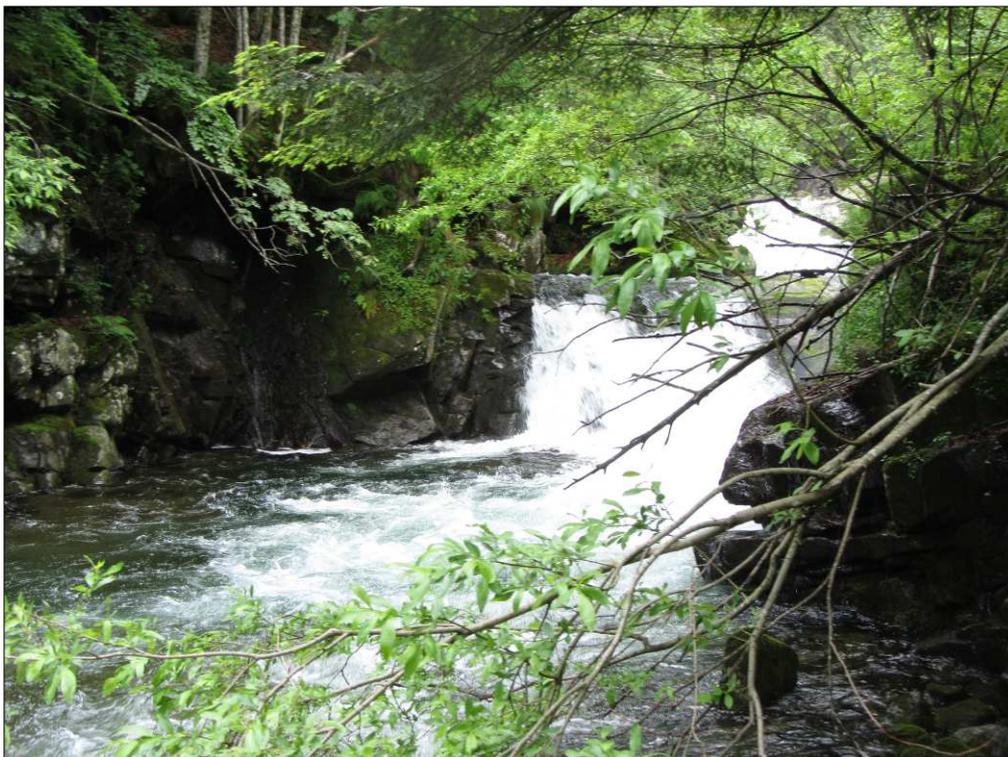
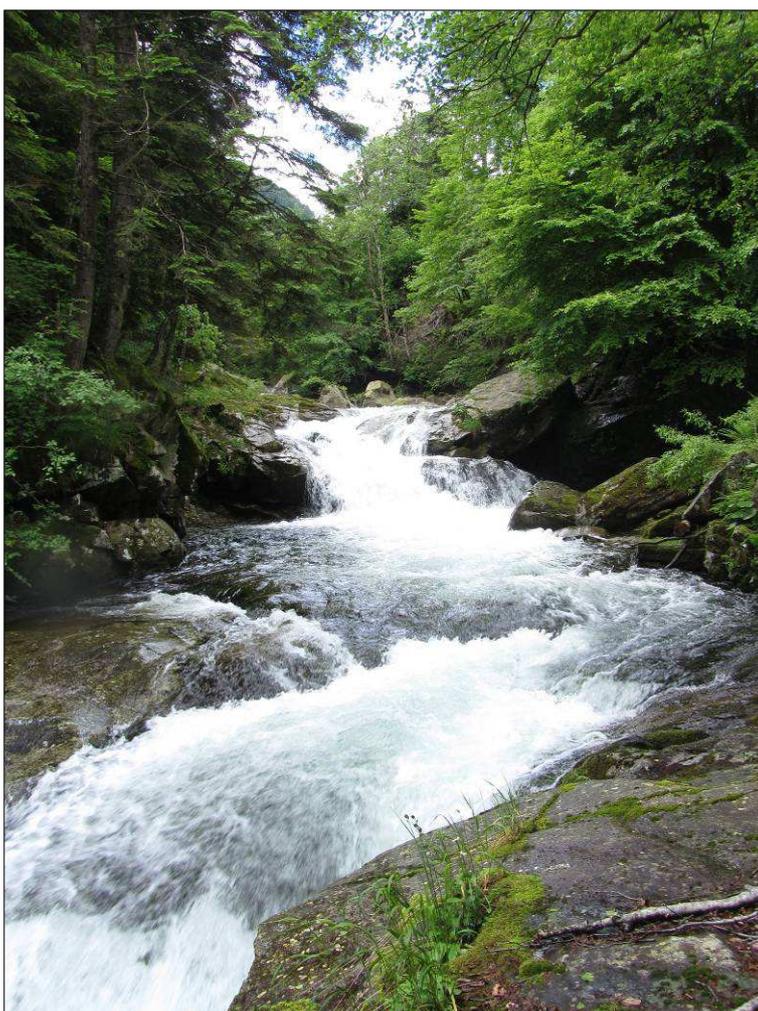
Tra le quote 1050 e 980 m s.l.m. circa.

In questa pagina e nella precedente:
aspetto del corso del T. Sorba.
L'alveo è inciso nel basamento roccioso
ed è caratterizzato da una successione
di rapide.

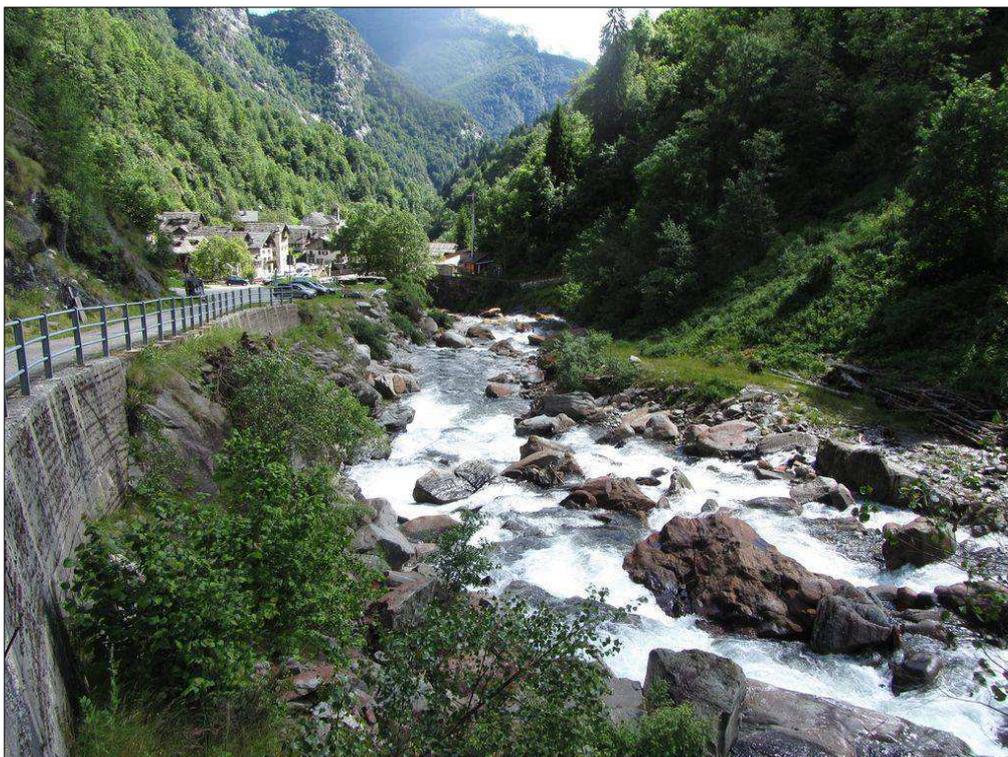
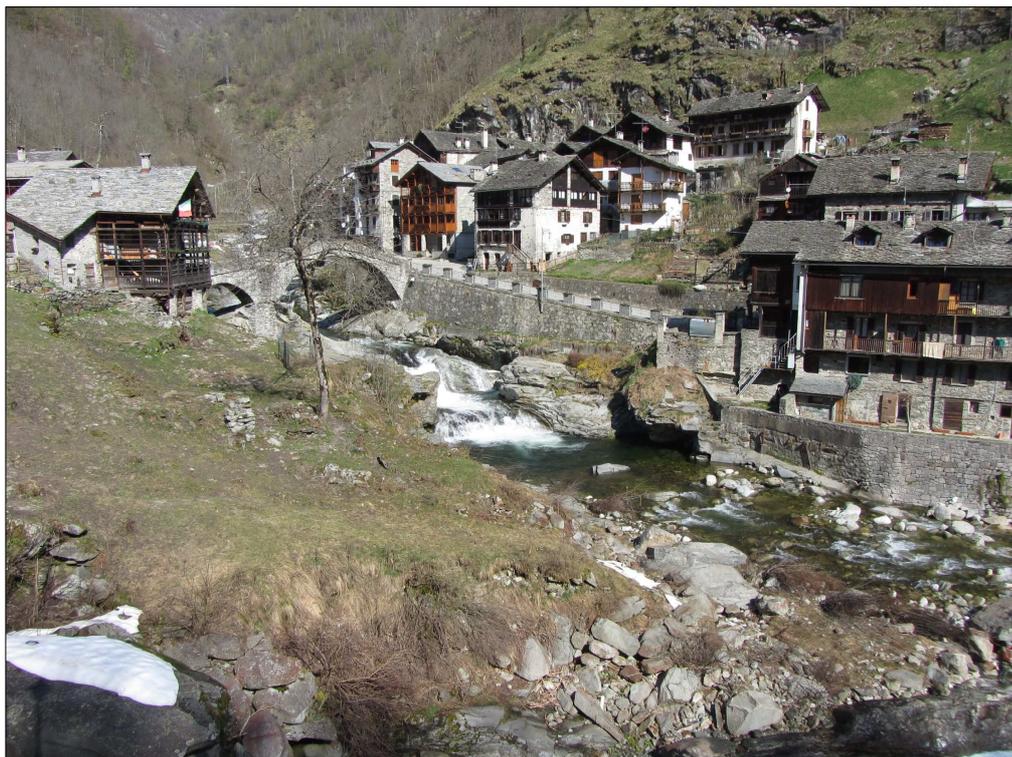
Tratto sino alla confluenza con il Torrente Gronda

Alla pagina precedente: aspetto dell'alveo del T.Sorba, ripreso da quota 980 m circa.

La rapida perdita di energia di trasporto è testimoniata dalla presenza, in alveo, di sedimenti a tessitura caotica ed estremamente eterometrici, con blocchi di dimensioni plurimetriche. In alveo il basamento roccioso è quasi ovunque celato dai depositi alluvionali, ed affiora in modo discontinuo unicamente lungo sponde, per poi riemergere per esumazione alla confluenza dei due torrenti.

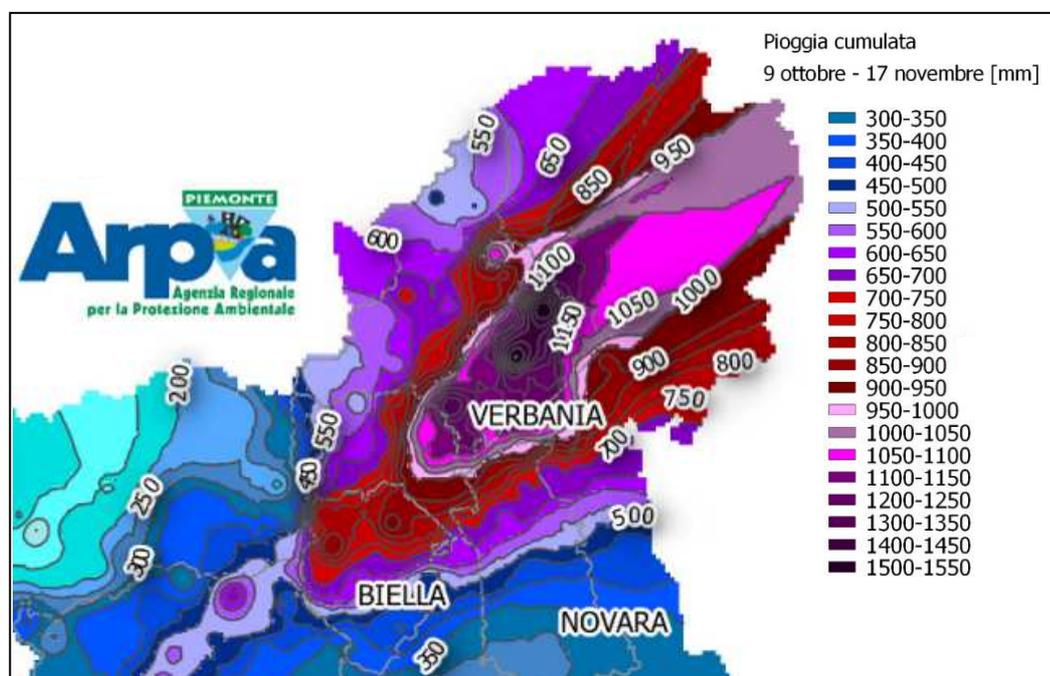
Precipitazioni cumulate nel periodo 9 Ottobre-17 Novembre 2014

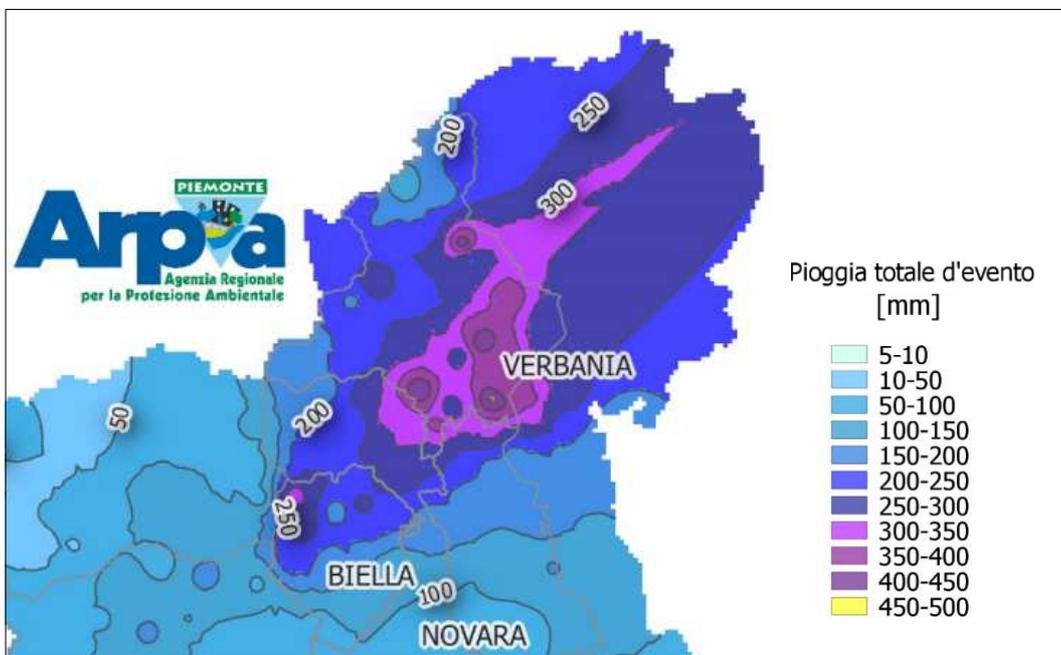
Valori di pioggia cumulata per l'evento del 3-6 Novembre 2014

La figura rappresenta i tassi di pioggia cumulati nel periodo: per il territorio in esame settentrionale vengono raggiunti picchi di 250-300 mm di afflusso.

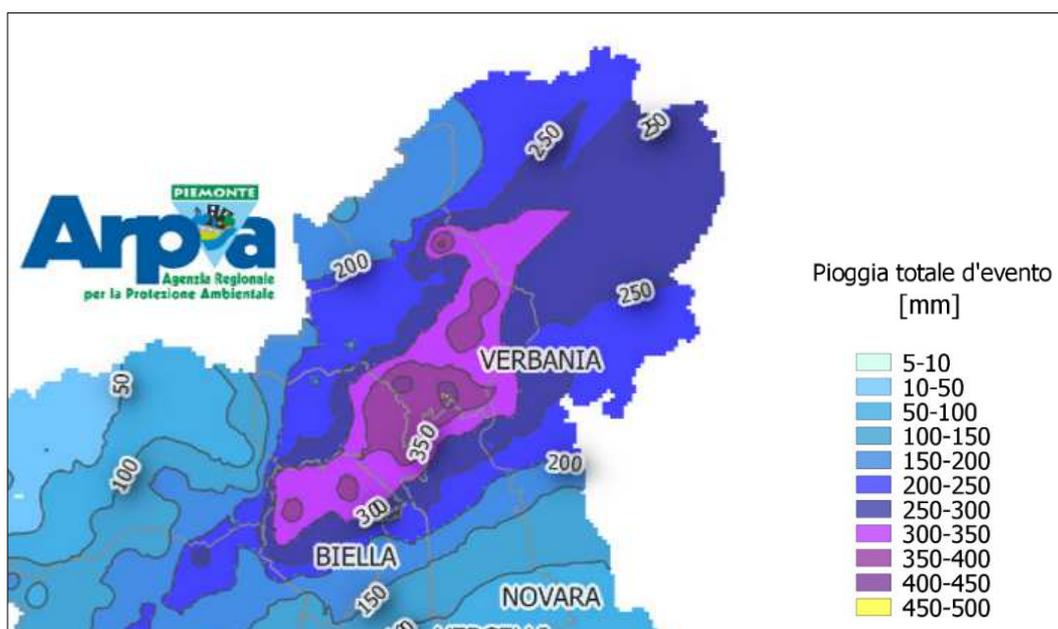
Valori di pioggia cumulata per l'evento del 9-12 Novembre 2014

In particolare, nell'intervallo 9-12 Novembre nel settore della media Valsesia esso ha raggiunto un valore superiore a 600 mm (639,2 mm alla stazione meteorologica ARPA di Alpe Camparient, che si può ritenere significativa per il contesto in esame) con un'intensità cumulata nelle 24 ore dell'ordine di 230 mm (medesima stazione).
